# Het paard op de Groninger Punt

Verdiepingsonderzoek Huize de Groninger Punt te Glimmen

Studieopdracht 5<sup>de</sup> blok post hbo-opleiding Bouwhistorie, Restauratie en Monumentenzorg.

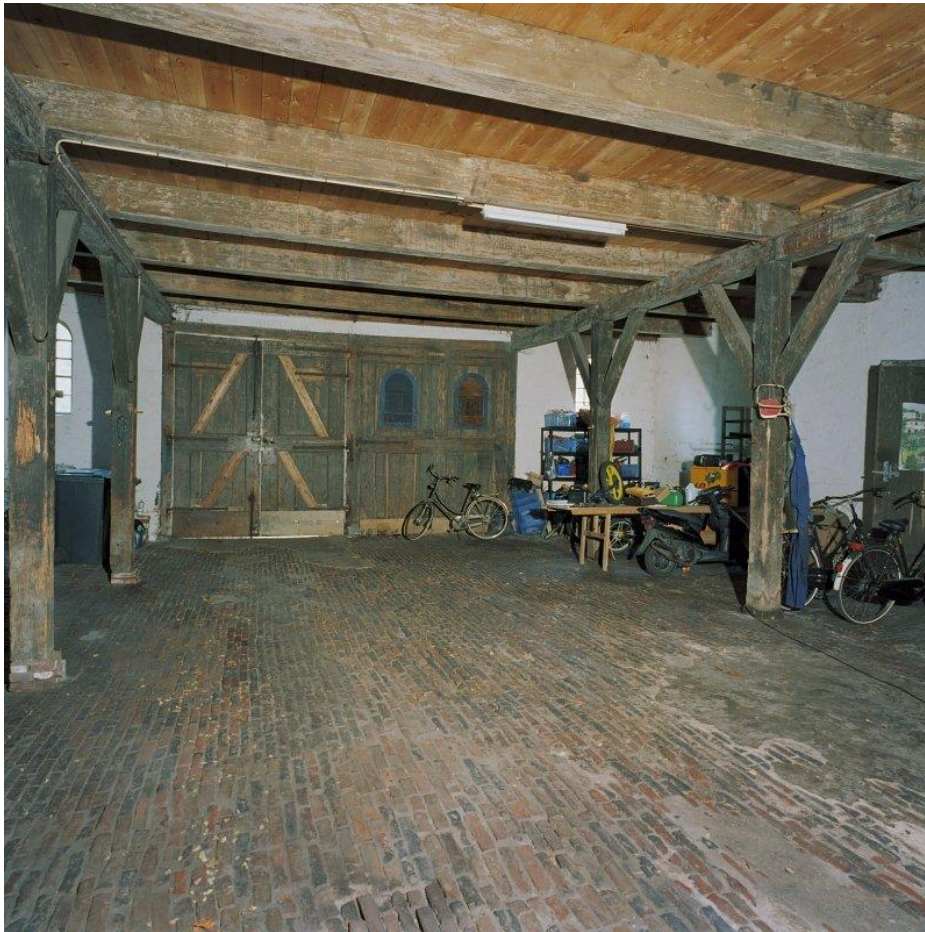
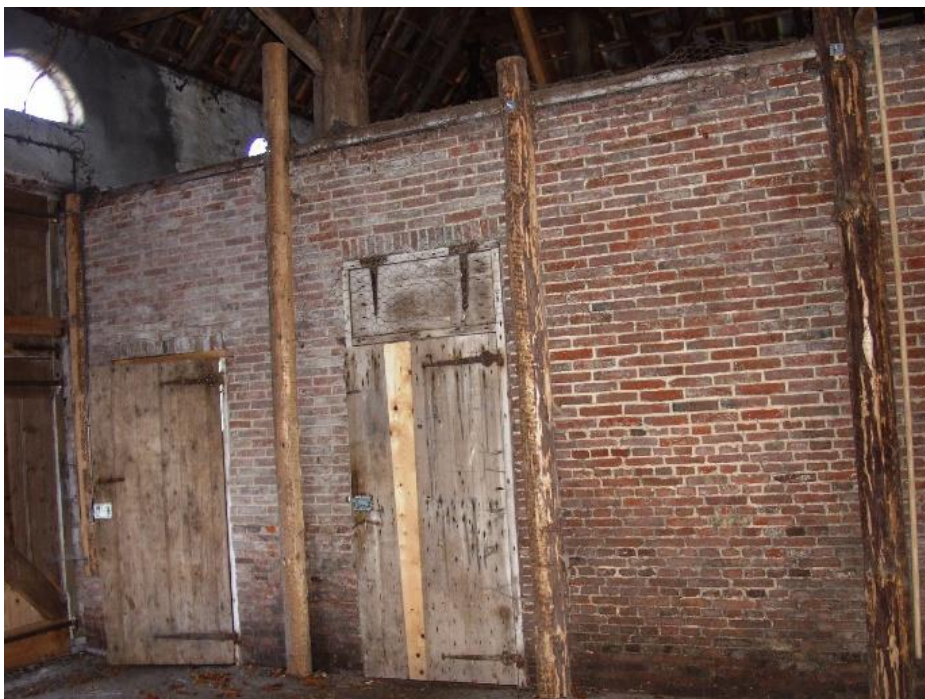
1 – 2. De twee paardenruimtes in kwestie: het koetshuis en de overbouwde paardenstal in de landbouwschuur.(bovenste foto RCE)

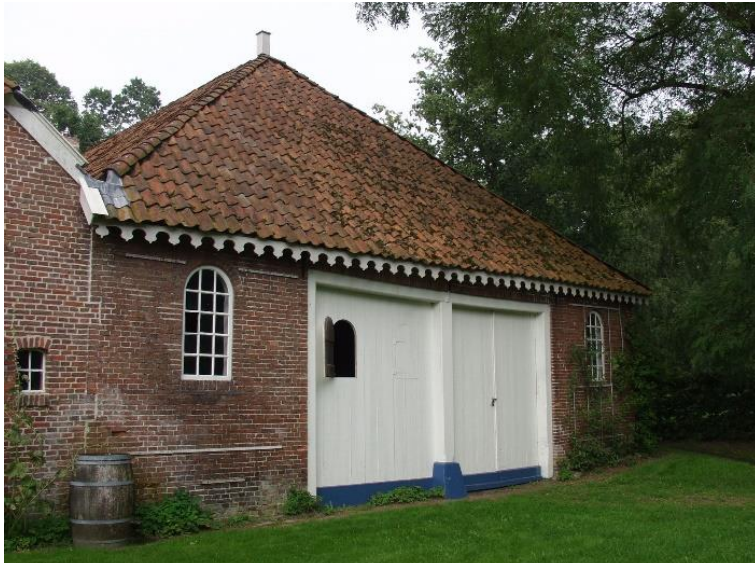
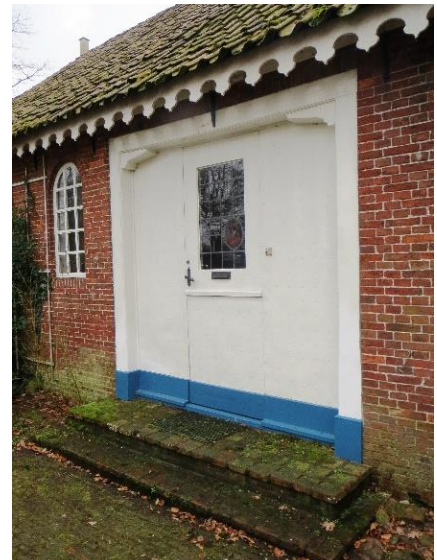
*3 – 4. De dubbele wagenpoort en de tot woonhuisentree getransformeerde enkele wagenpoort.*

De meest in het oog lopende overblijfselen zijn de twee wagenpoorten aan de voor- en zijkant van het gebouw. Bij de enkele poort konden de paarden met hun rijtuig of wagen in enkel- en tweespan en mogelijk zelfs in drie- of vierspan naar binnen rijden (6 – 8). De dubbele wagenpoort was de uitrijpoort. Door de doorrijhoogte van de poorten, ongeveer 3.15 meter, weten we dat 18<sup>de</sup>-eeuwse rijtuigen dus niet hoger zullen zijn geweest. Bij binnenkomst werden de paarden met hun last op het middendeel geparkeerd. Het koetshuis van De Punt was zo breed dat er wel twee spannen naast elkaar konden staan.

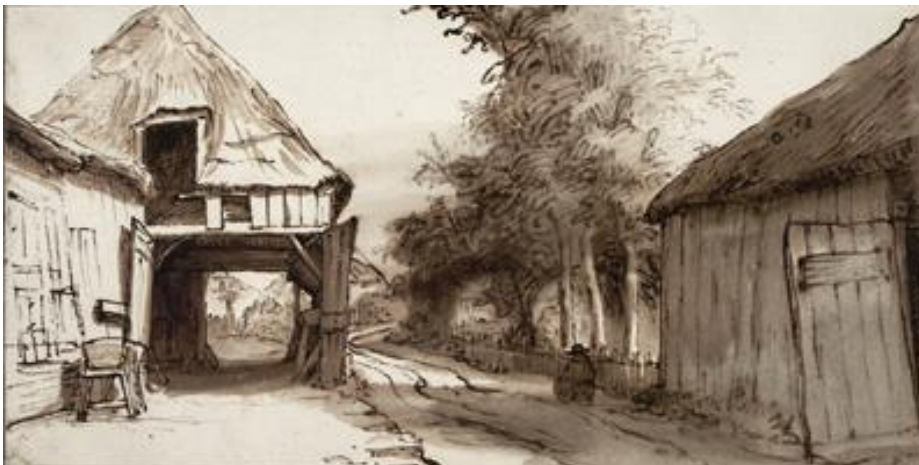
*5. Tekening van houten doorrijschuur bij Renkum van Lambert Doomer (1624 – 1700) (afb: heemkunderenkum.nl)*

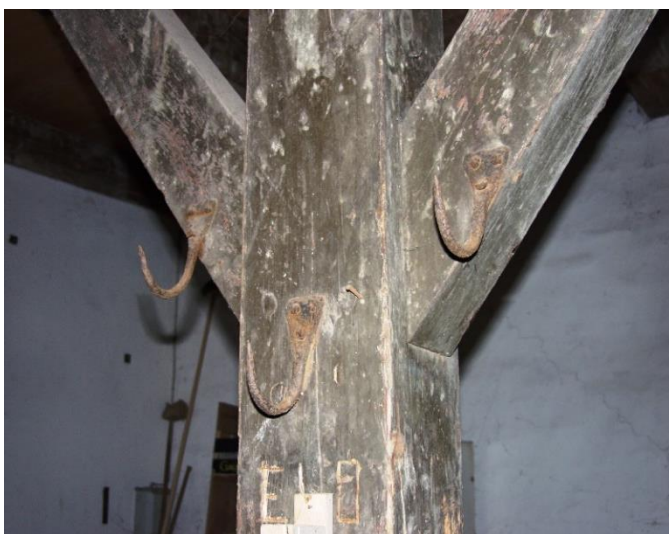
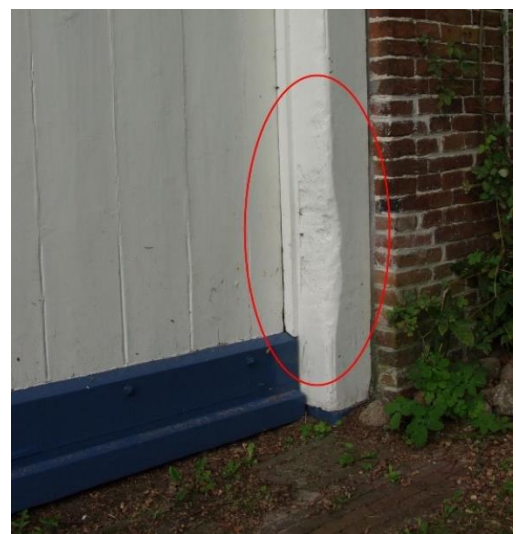
9. Haken om het tuig aan op te hangen. 10. Knaagsporen aan deurstijl dubbele wagenpoort

De paarden werden bevrijd van hun tuigage – dat aan de daartoe bestemde haken werd opgehangen (9) – en konden in de zijbeuken van de stal een hapje hooi of haver eten en een slok water nemen. Postkoetspaarden hadden daarvoor niet al te veel tijd. Want de pitstop mocht, zo staat nadrukkelijk vermeld in de ordonanties van destijds, niet langer duren dan een halfuur voor de dienst op Lemmer. De koets die naar Zwolle reed, stopte zelfs maar een kwartiertje. En in die tijd moesten de dieren ook weer ingespannen worden.<sup>4</sup> Dat een enkel paard daarna nog steeds trek had, bleek wel uit de knaagsporen in een van de stijlen van de dubbele wagenpoort (10) die helaas onlangs door een iets te ijverige schilder zijn glad geplamuurd. De voerlui, dan wel hun knechten, waren verplicht om op de pleisterplaatsen bij de paarden en het rijtuig te blijven op straffe van een boete van 3 gulden.<sup>5</sup> Hun onvrijwillige verblijf in de stal verklaart waarschijnlijk de vele inscripties in de gebintstijlen (11).

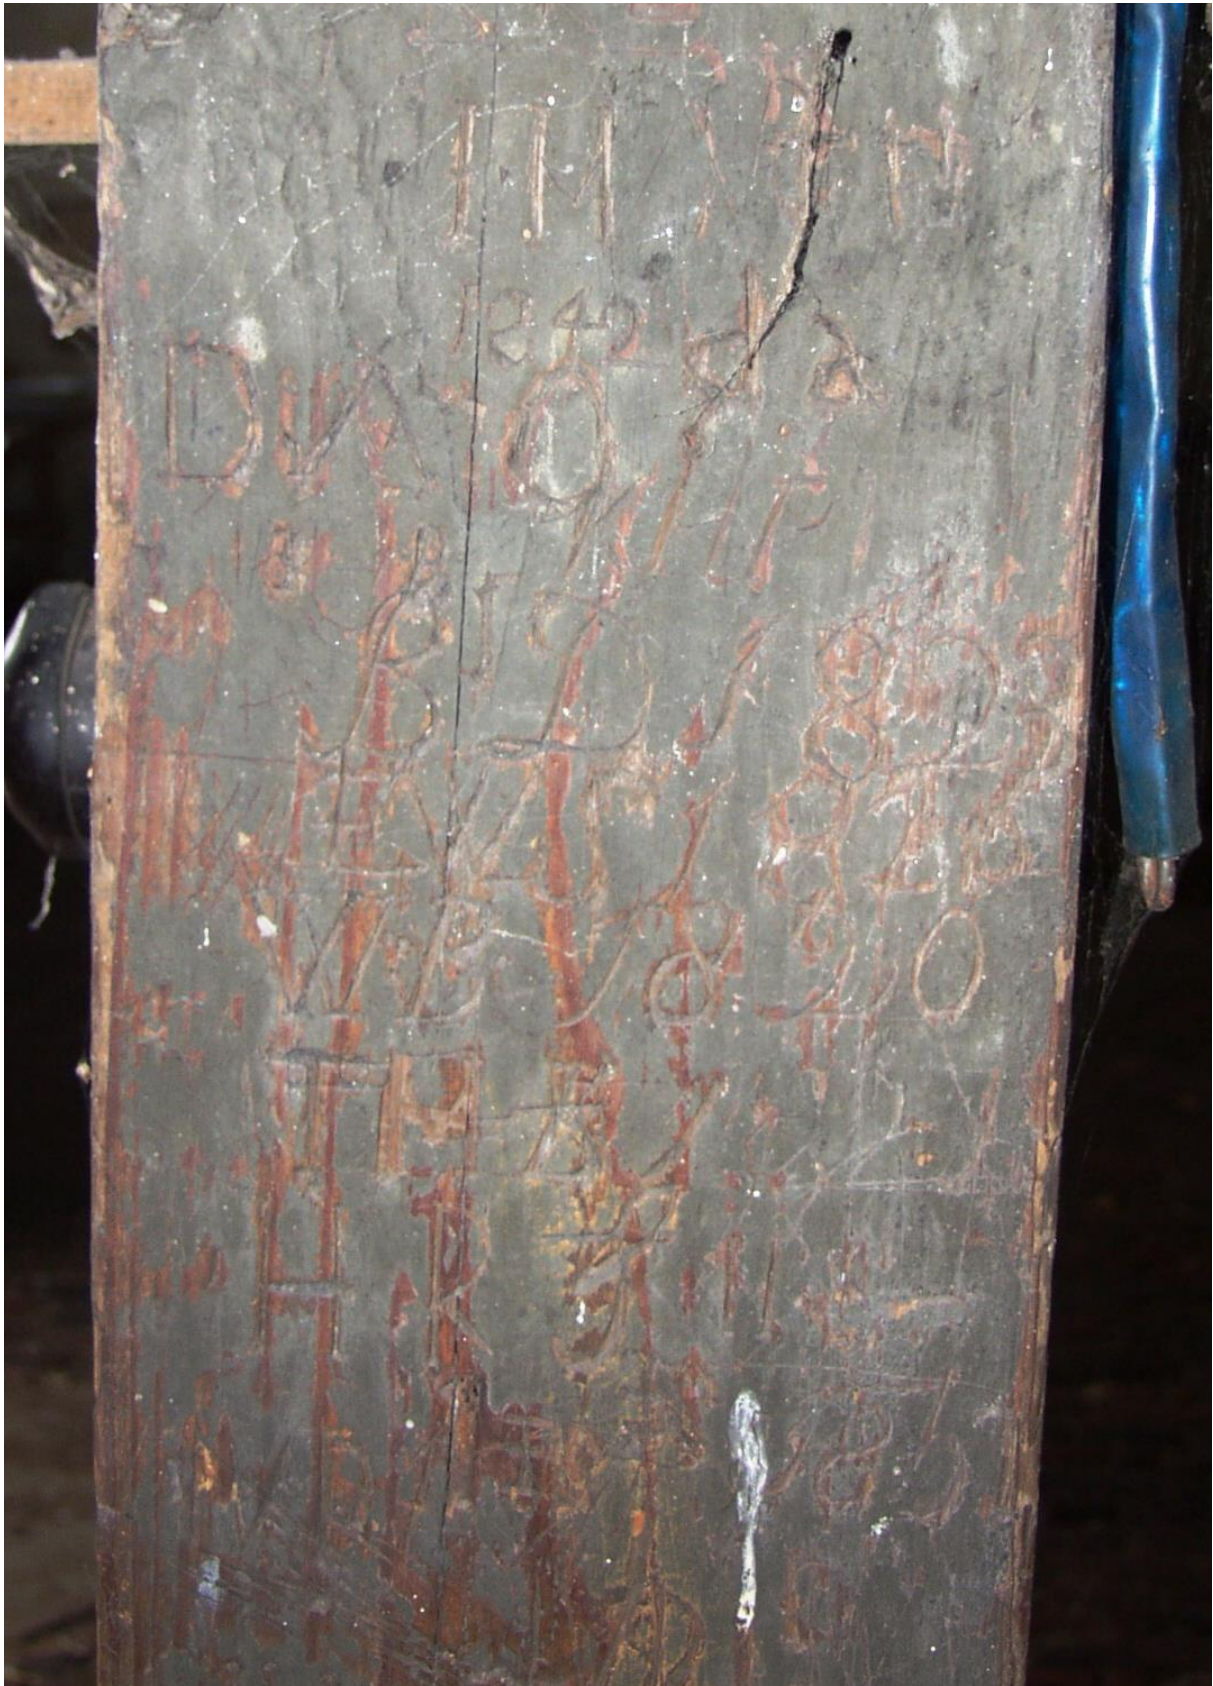
11. Veel gebintstijlen zijn overdekt met inscripties.

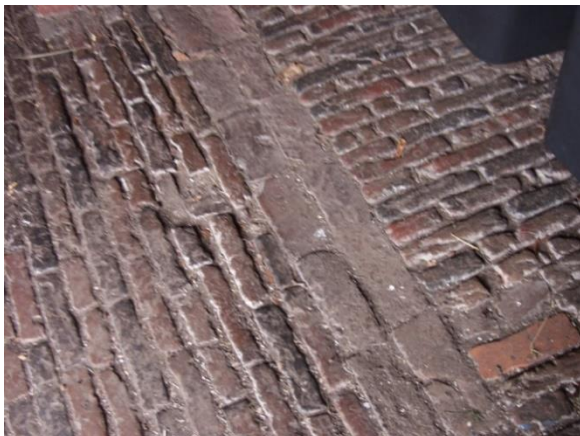
*12 – 13. De bestratingen hadden een vast patroon. Waar de wagens en rijtuigen stonden, waren de klinkers in de lengterichting gelegd; in het deel waar de paarden werden gestald waren ze in de breedte gelegd, wat de afloop bevorderde naar de molgeut (die op sommige plaatsen overigens lijkt te zijn aangepast met bredere klinkers).*

Staletablisementen (een verzamelnaam voor paardenstallen en koetshuizen of een combinatie daarvan) waren voorzien van speciale vloeren. Bij de Groninger Punt waren dat klinkervloeren. Die in het koetshuis is zeer goed bewaard gebleven met de originele klinkers, op een smalle geasfalteerde strook aan de voormuur na. De klinkervloer op de deel van de landbouwschuur is helaas bijna geheel onder asfalt verdwenen (16). De oude paardenstal bij de voerbak is ook bestraat met klinkers, maar dit zijn machinale exemplaren van later datum.

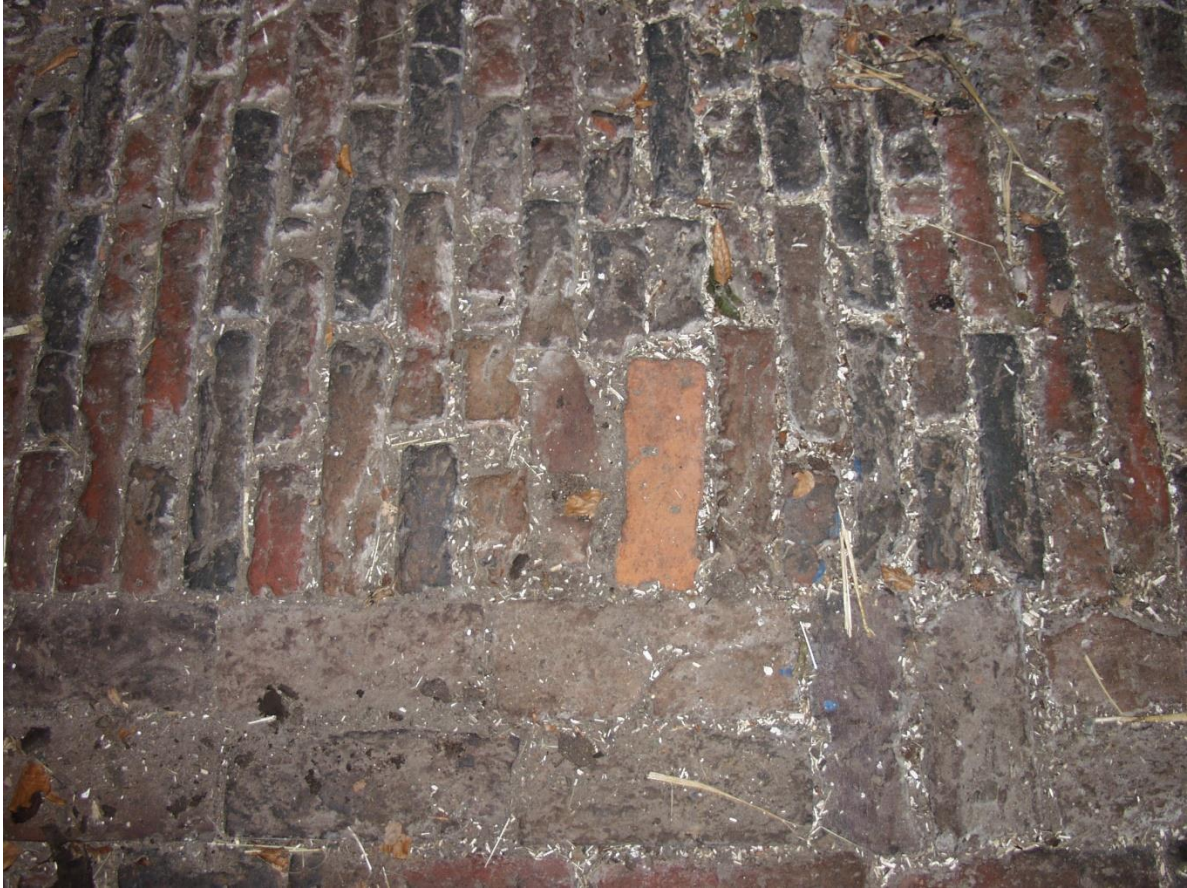
14. Mogelijk valt in deze met andere stenen dichtgezette plek de standplaats van een stalpaal te zien.

Opvallend genoeg wordt nergens in het bestek melding gemaakt van stalpalen of tussenschotten. Dergelijke afscheidingen waren meestal wel aanwezig, aangezien veel paarden last hebben van voedernijd en dus niet zoals op het schilderij van de Groningse schilder Otto Eerelman braaf naast elkaar gaan staan eten (21). Er zullen dus waarschijnlijk toch wel afscheidingen zijn geweest. Mogelijk duidt een 'litteken' in de klinkervloer op de aanwezigheid van een stalpaal (14). Als we uitgaan van een standplaats van 160 cm per paard – ongeveer evenveel

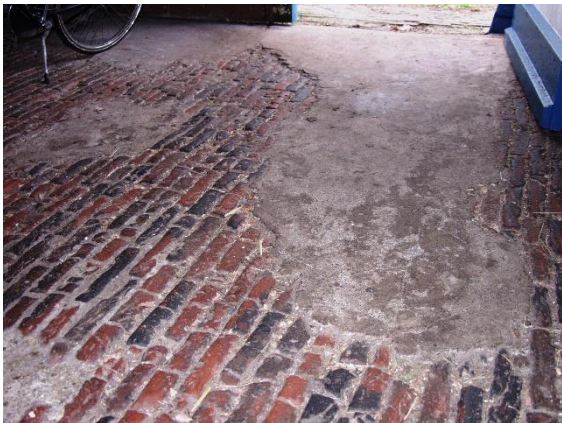
15. Op bepaalde plaatsen is de vloer overdekt met een afgesleten laagje mortel.

Een nadeel was er ook: paarden werden vroeger frequent beslagen met hoefijzers.<sup>6</sup> Op de harde, dikwijls gladde klinkers zal dat tot de nodige glijpartijen hebben geleid. Een nadeel dat blijkbaar niet opwoog tegen de voordelen. Later werden de klinkers vaak door beton of asfalt vervangen. Bij de Groninger Punt is dat niet gebeurd, althans niet in het koetshuis. Wel werd daar een dun laagje mortel aangebracht op de plekken die het meeste aan slijtage onderhevig waren (15).

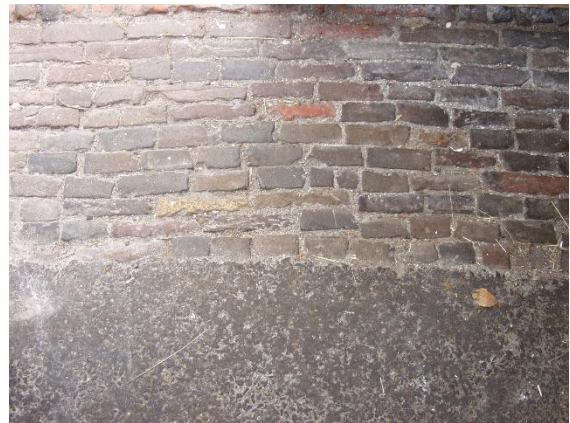
16. De klinkervloer in de doorrit van de landbouwschuur is grotendeels onder asfalt verdwenen.

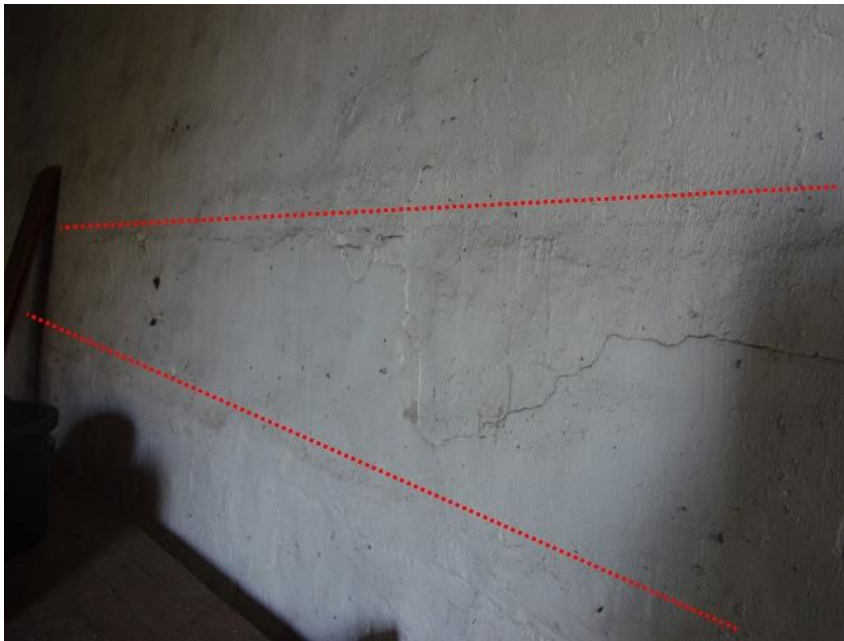
17. Aftekeningen van de regels waaraan de kribben en ruiven waren bevestigd.

Ten behoeve van het voeren van de paarden moeten er in het koetshuis voerbakken (kribben of krubben) en ruiven (reepen) zijn geweest. Tegenwoordig ontbreken die. Aftekeningen ervan zijn nog waarneembaar in het pleisterwerk van de gevels (17). Het bestek uit 1796 bevestigde dit vermoeden en Lammert Hans Reitsma, die van 1946 tot 1956 op De Punt woonde, herinnerde zich dat van deze kribben en ruiven destijds nog restanten aanwezig waren.

Boven de voerbakken werden over de volle lengte ruiven (reepen) geconstrueerd met latten tussen twee regels, waarvan de onderste zich bevond op 44 cm hoogte boven de bodem van de voerbak. Dat komt precies overeen met de gevonden bouwsporen (17). Tussen de regels bevonden zich op 6 cm van elkaar latten die boven iets breder waren dan onder, waardoor het hooi gemakkelijker naar beneden zakte. De regels stonden 88 cm uit elkaar en bevonden zich bovenin 44 cm van de muur. Om de 4 voet (117 cm) waren zij aan de muur bevestigd met een 'holvast', De ruimte daarboven was tot aan de zoldering dichtgemaakt met planken, oftewel kleedhout. Achter het afgeschoten deel werd de zoldering nooit geleverd, wat nu op de aftekening van de zolderbalken nog te zien is (23). Eenzelfde oplossing is nog te zien in een stalgebouw uit circa 1900 in Deurningen (24).

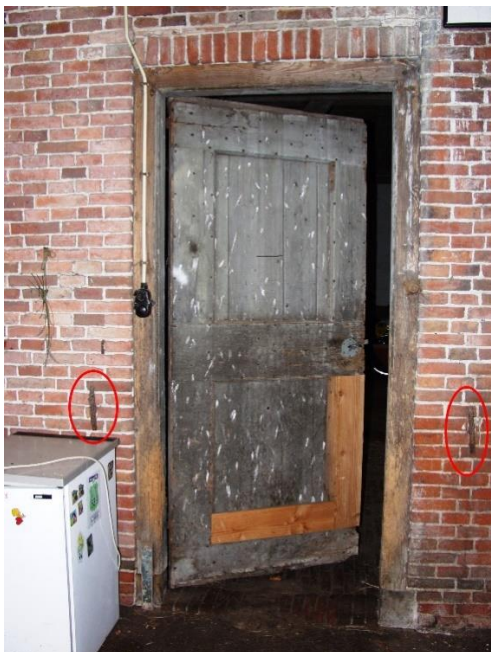
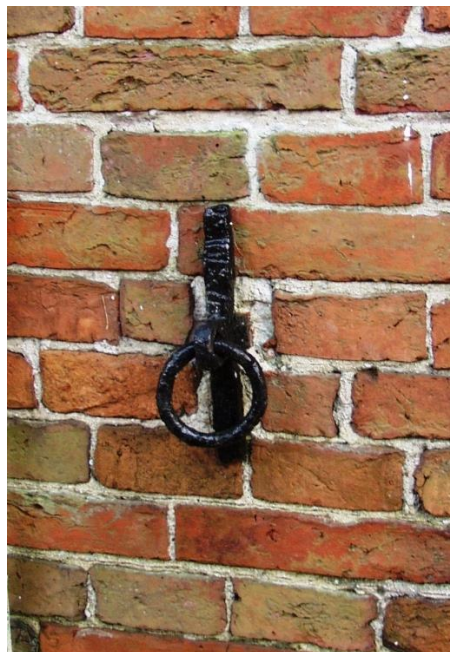
*18 – 19. Aan de voorgevel en voormalige achtergevel (rode omkadering) zijn hier en daar nog muurankers zichtbaar waarmee de voerbakken via stijlen en dwarsregels stevig waren vastgezet. De ankers aan de straatkant hebben hun ringen nog behouden waaraan een paard kon worden vastgezet.*

De verticale stijlen moesten om en om in de muur verankerd worden met een kort muurankertje waaraan een oog was gesmeed met een ring. Inderdaad zijn er (voor zover zichtbaar tijdens het onderzoek) nog drie van deze muurankertjes mét ring bewaard gebleven in de voorgevel (19) en tenminste twee zonder ring aan de andere kant (18). De voerbakken waren blijkbaar geheel van hout. Volgens dit bestek bevond zich geen metselwerk onder de bakken, zoals bij het exemplaar in de landbouwschuur (29 - 32). Maar daar ontbrak dan ook een stevige muur om de stijlen en regels aan te verankeren. Overigens is de afstand tussen de regels bij deze kribbe vrijwel hetzelfde.

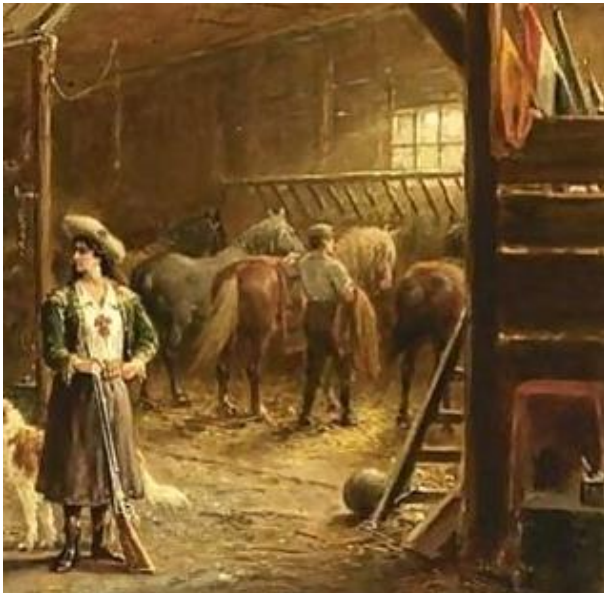
21. Op dit schilderij van Otto Eerelman (1839 – 1926) staan de paarden zonder afscheiding naast elkaar te eten.

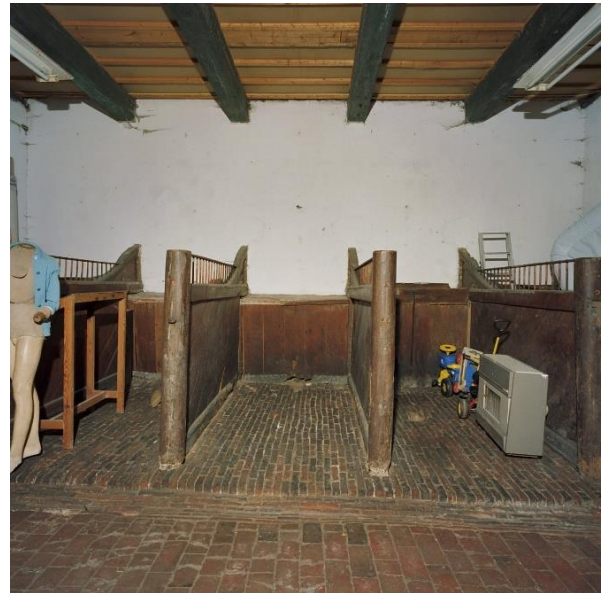
22. De koetsstal van de Allersmaborg te Ezinge is net als die van de Groninger Punt in het bezit van een klinkervloer met molgeut. Onder de voerbakken zit houten beschot, zoals dat ook het geval kan zijn geweest bij De Punt. (foto: RACM, A.J. van der Wal)

De voerbakken (ook wel voergangen of voertafels genoemd) waren circa 22 tot 24 cm diep (hoog) en liepen uit van 36.5 cm naar bijna 44 cm. Het is niet helemaal duidelijk wat er wordt bedoeld met de 'bodem in voorstuk' van 2 duim (ca. 5 cm). Mogelijk wordt daarmee de bodemdikte van de voerbak bedoeld, maar het kan ook gaan om een soort grondplaat van waaruit planken schuin naar boven liepen, zoals dat onder meer het geval is in het koetshuis van de Allersmaborg te Ezinge (22).

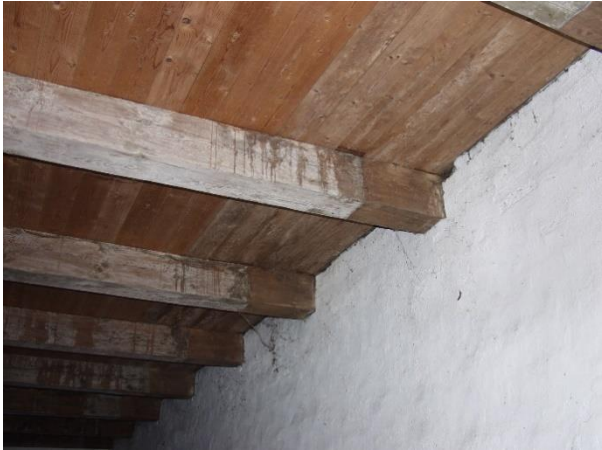
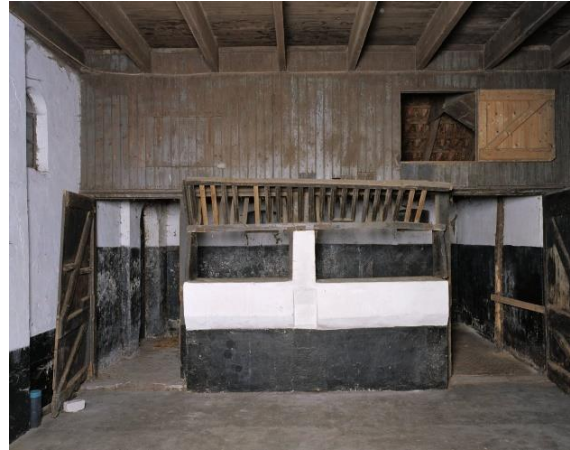
23 – 24. De onbeschilderde uiteinden van de zolderbalken wijzen op een afgeschoten deel boven de ruiven, zoals dat stond voorgeschreven in het bestek en tevens nog te zien is bij een stalgebouw uit circa 1900 in het Twentse Deurningen (foto: g. Barbiers/RCE)

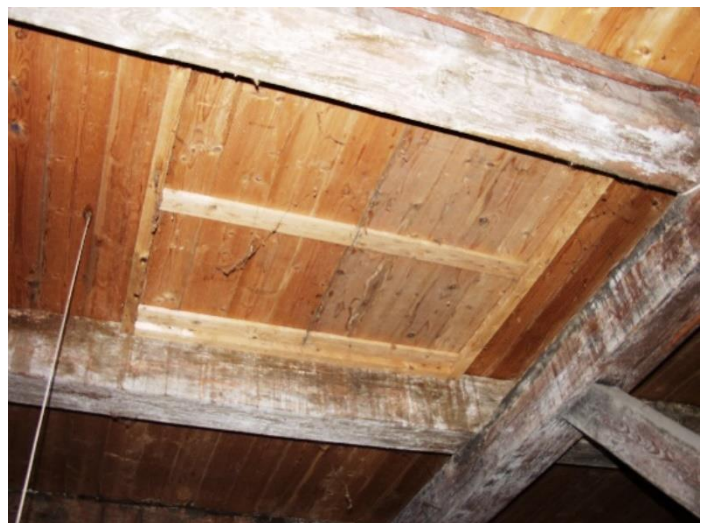
25. Het moderne luik in de zolder van het koetshuis.

Er is nog iets waar het bestek over zwijgt, namelijk via welke toegang het hooi op de zolder werd gebracht. Het enige wat er over staat is dit: *“Solde annemer over dit gehele gebouw een Vuiren 1 1/2 dm solder leveren en liggen, van onderen geschaaft, gestreken geploegt, en met kelderveeren voorzien, digt in elkander gedreven, en ieder post op iedere balk met een Extra taaye Schietspyker bevestigen.”* Op de luiken boven de ruiven na was de zolder dus blijkbaar potdicht. Geen woord over een opening of een dakkapel waardoor het hooi kon worden opgestoken. Toch móét er zoiets geweest zijn. Tegenwoordig is er overigens wel een zolderluik (25). Hoewel het zeker niet origineel is, markeert het mogelijk wel de plek waar ooit zo’n luik gezeten heeft.

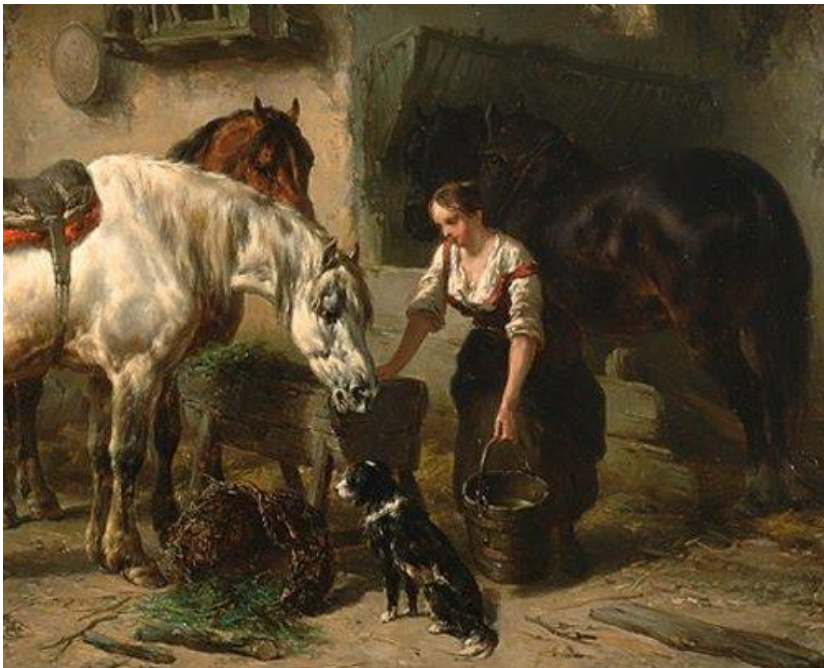
28. Er zijn geen aanwijzingen voor drinkbakken in het koetshuis. Waarschijnlijk kregen de dieren water uit een emmer, zoals op dit fragment van een schilderij van Wouterus Verschuur (1812 – 1874).

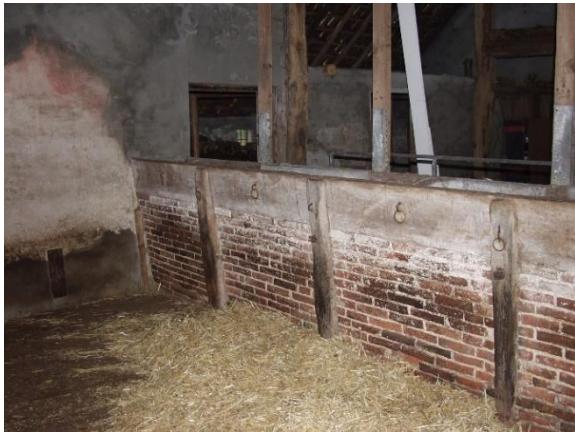
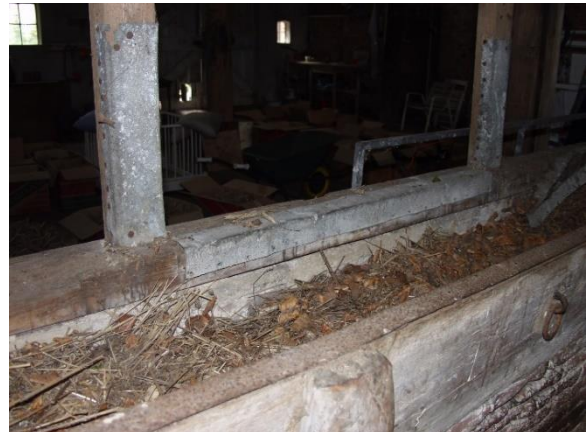
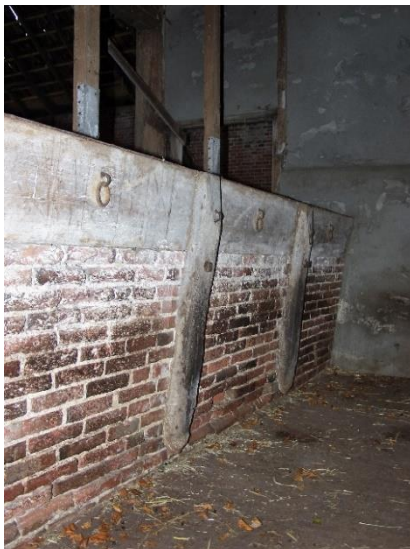
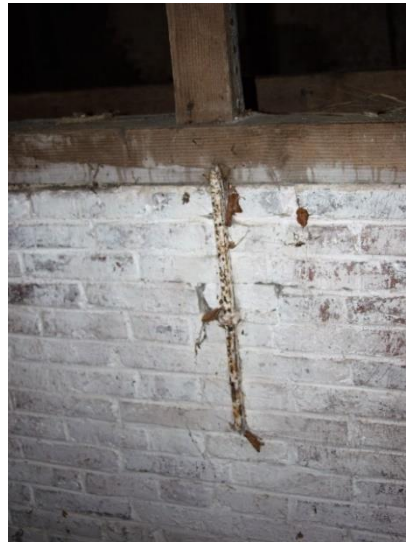
29 – 32. De kribbe in de paardenstal heeft net als de verdwenen exemplaren in het koetshuis een houten voergang, maar daaronder is ter versteviging baksteen gebruikt. De houten stijlen zijn ook hier verankerd met een muuranker. De bak is bekleed met zink tegen het kribbebijten. Het opgaande houtwerk is van later datum en van de ruif die hier waarschijnlijk gezeten heeft, is geen spoor meer te bekennen.

In de zoldervloer waren boven de ruiven vervolgens luiken ('klappen') gemaakt, voorzien van klampen, zware gehengen en een dito ring. Zo kon men vanaf de hooizolder eenvoudig hooi of haver van bovenaf in de ruiven deponeren. Tot slot werd de aannemer opgedragen de krub van krammen en ringen te voorzien, zoals die ook bij het exemplaar in de landbouwschuur nog aanwezig zijn (34). Hier werden de paarden aan vastgezet.

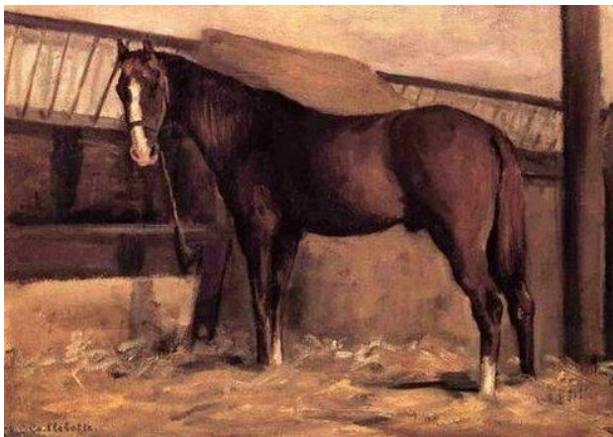
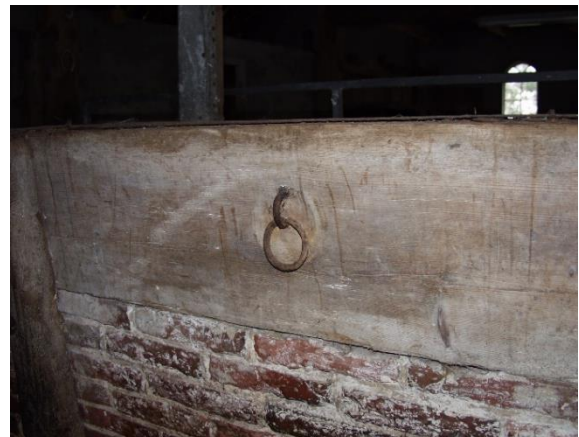
33 – 34. Dit sympathieke paard op een schilderij van de Fransman Gustave Caillebotte (1848 – 1894) is op dezelfde wijze aangebonden als men dat vroeger bij de Groninger Punt deed. (foto: Wikimedia Com.)

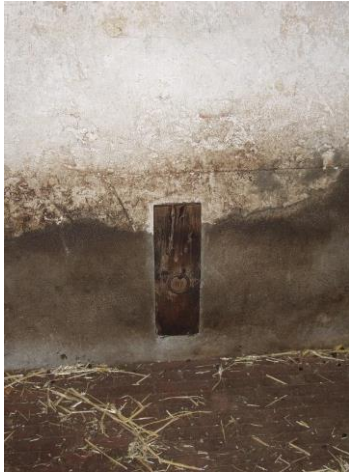
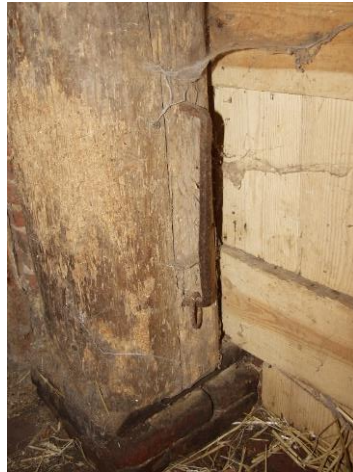
35 – 36. Van deze dicht bij de grond aangebrachte bevestigingsmogelijkheden is de functie niet helemaal duidelijk.

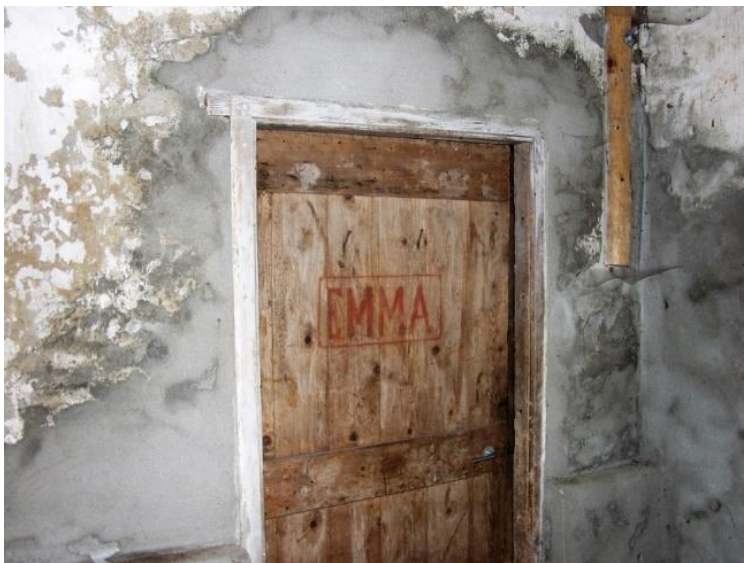
37. Van één Punter paard kennen we de naam... Mogelijk had Emma er problemen mee aangebonden te worden en kreeg ze een aparte box waarin ze vrij kon bewegen.

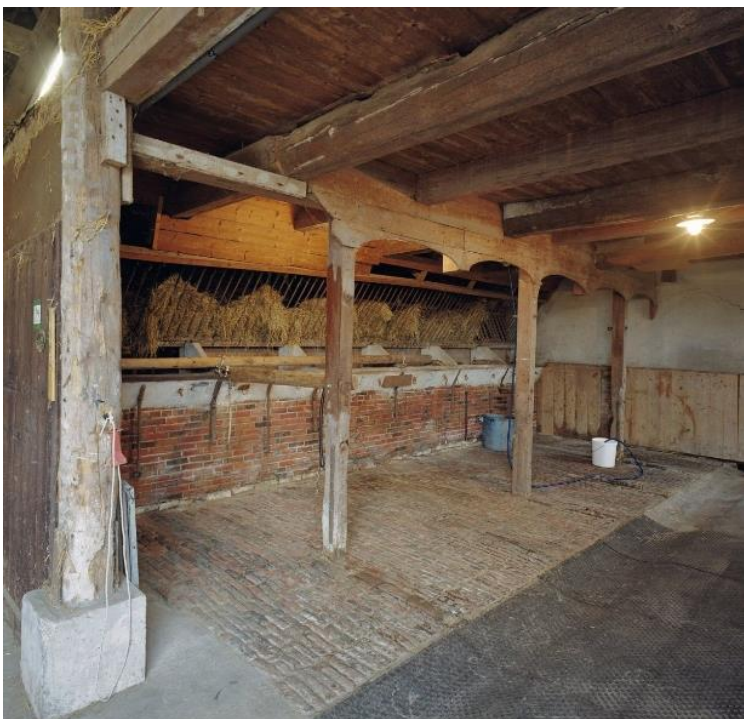
38. De paardenvoergang in een van de bijschuren van de rijksmonumentale boerderij Andelsterweg 2 te Rasquert vertoont overeenkomsten met het Punter exemplaar. Wel is de bakstenen basis hier niet schuin maar gewoon rechtstandig opgetrokken. Karakteristiek zijn de sierstukken die in veel Groninger en Friese paardenstallen werden aangetroffen. Zo te zien waren de voorzieningen in 2004 – het jaar dat de foto werd gemaakt – nog volop in gebruik. En waarom ook niet? (foto: Gerard Dukker/ RCE)

Voor de komst van het huidige koetshuis stonden er dus al twee stallen. Daarvan werd de ene geheel afgebroken, terwijl van het andere, oudere exemplaar deels gespaard bleef en onder meer als paardenstal dienst ging doen. Het bevindt zich in gehavende staat nog steeds in de huidige landbouwschuur, die er in de 19<sup>de</sup> eeuw overheen werd gebouwd. Het bevat een zeer goed bewaard gebleven paardenvoergang ('kribbe') die in aanleg nog uit 1796 kan dateren (29 - 34). De overeenkomst met een uit omstreeks 1800 stammend exemplaar in een monumentale boerderij in het Groningse Rasquert is opvallend (38).<sup>1</sup>

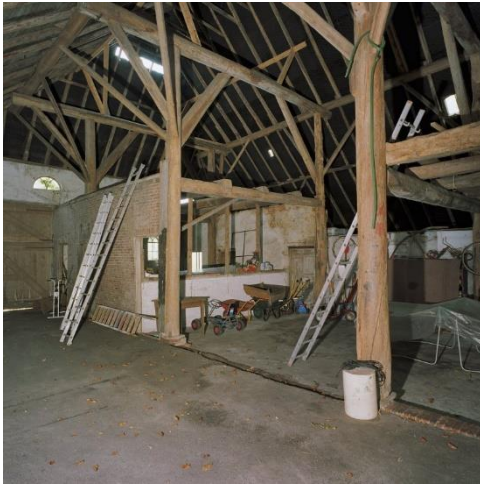
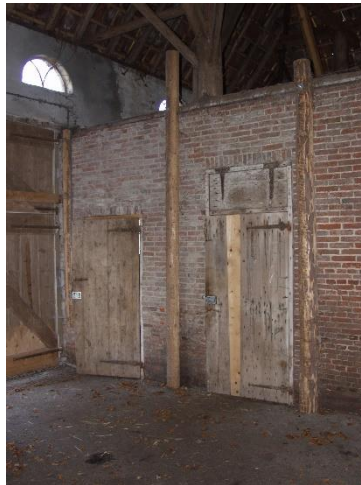
39 – 41. De overbouwde paardenstal in de landbouwschuur van de Groninger Punt lijkt uniek. Toch bevindt zich in de schuur van de boerderij Oosterstraat 53 te Scheemda (rijksmonument) een op vergelijkbare wijze overbouwde stal. Hoe groot de gelijkenis is, laten de afbeeldingen hiernaast zien. De twee bovenste foto's zijn genomen in De Punt (de linker is uit 2004), de foto eronder in Scheemda. Niet alleen is de plaatsing in de ruimte hetzelfde, ook lijken de landbouwschuren als twee druppels water op elkaar. Zelfs de situering van de gebintstijlen is gelijk. De grote schuur in Scheemda stamt uit omstreeks 1894. De leeftijd van de stal is onbekend. (foto 38: A.J. van der Wal/RCE, foto 40: C.S. Booms/RCE)

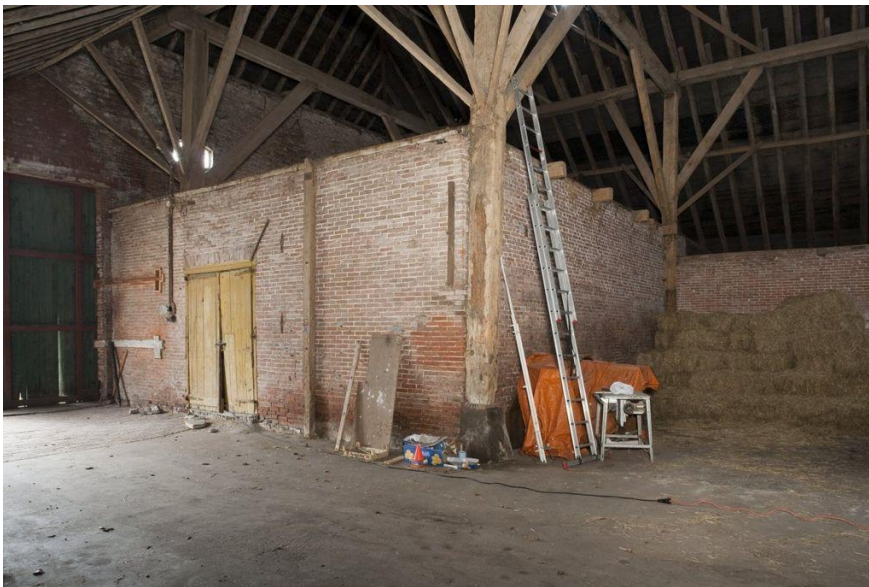
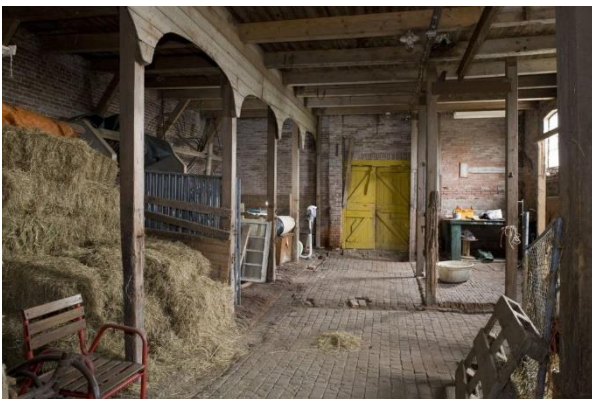
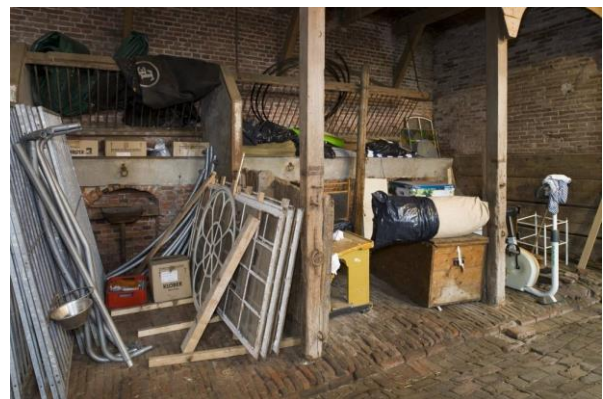
42 – 43. Het interieur van de stal in Scheemda wijkt mogelijk niet veel af van wat we destijds in het koetshuis van de Groninger Punt hadden kunnen aantreffen. (foto's: C.S. Booms/RCE)
