# **Er zit méér achter de voorgevel**

**Bouwhistorische beschouwing voorgevel havezate Oldengaerde  
te Dwingeloo**

Jim Klingers, Wijster 2017

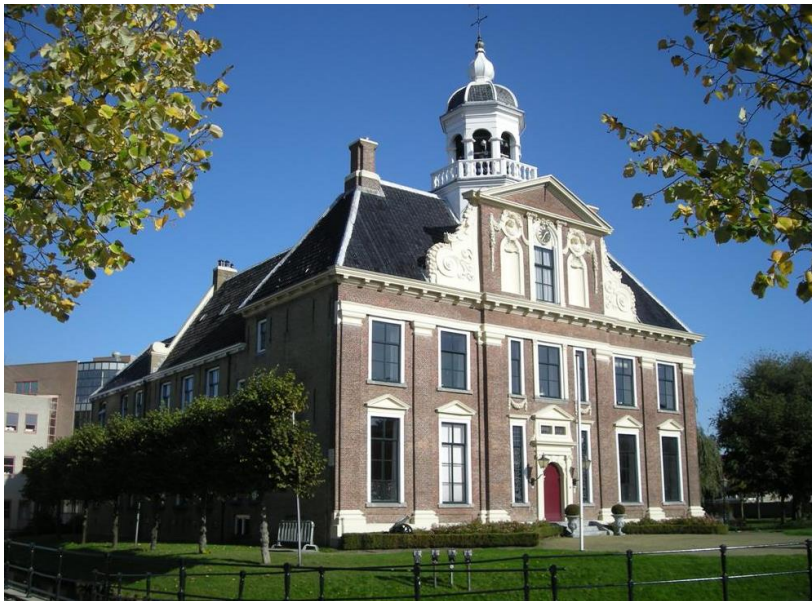
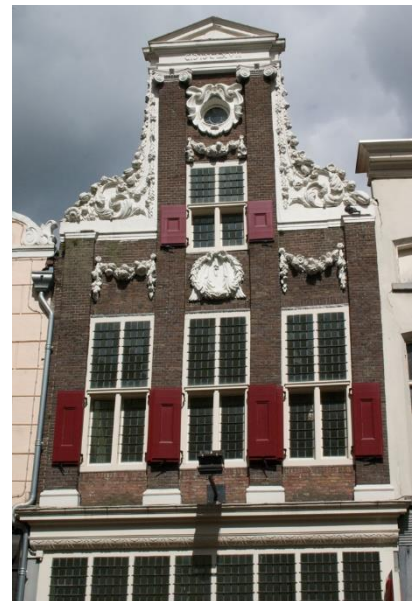
*1 – 2. De pilastergevels van de Crackstate te Heereveen (1648) en Singraven bij Denekamp (1661) vertonen veel overeenkomsten met Oldengaerde, zij het dat ze veel luxueuzer zijn uitgevoerd. (foto's: Wikimedia Commons)*

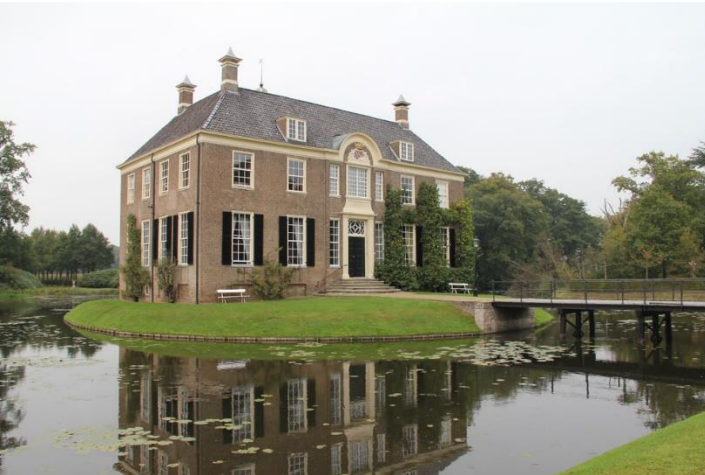
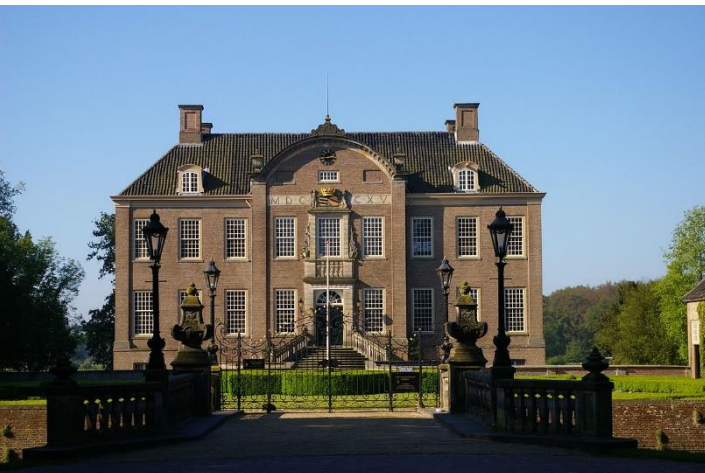
5 – 6. Havezate den Bergh bij Dalfsen (1703) en kasteel Eerde bij Ommen (1715) zijn typerende voorbeelden van de Lodewijk XIV-stijl, die de sobere geveltraditie van het late classicisme voortzette. Nog meer dan voorheen kwam alle nadruk op de entreepartij te liggen, waar ook de enige versiering te vinden was. Als de voorgevel van Oldengaerde werkelijk in 1717 gebouwd zou zijn, had deze dan niet meer op de hier getoonde voorbeelden moeten lijken?

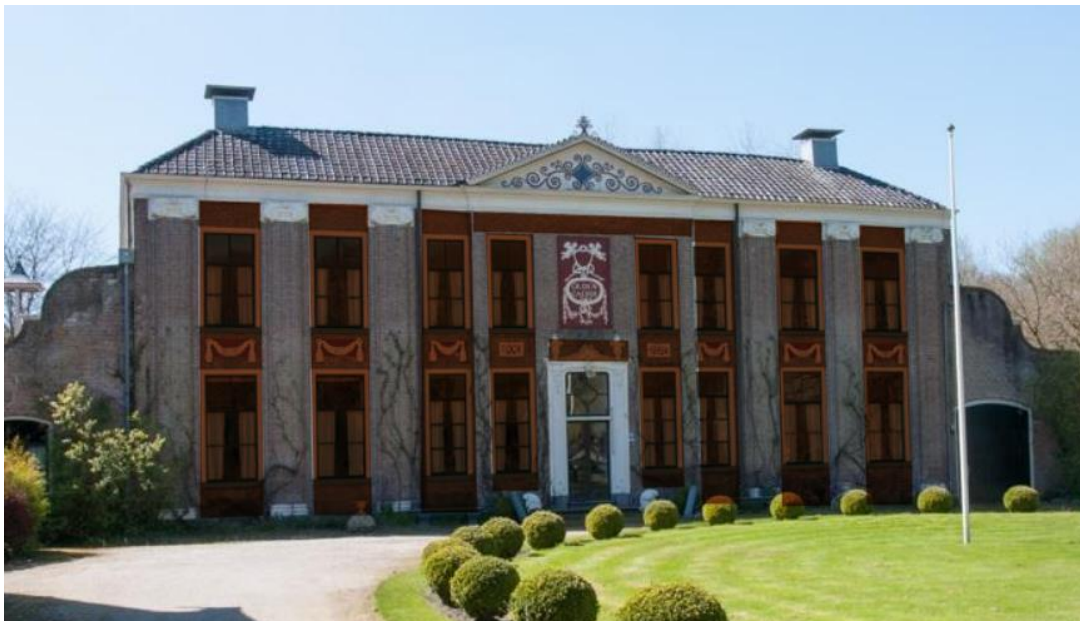
7. Delen van de gevel die werden aangepast. (foto: John Wennips)

Nu kloppen deze waarnemingen op zichzelf, alleen is er absoluut geen sprake van hergebruik. Althans, niet in de zin dat deze onderdelen van een ander gebouw afkomstig waren. De natuurstenen kapitelen, basementen en in elk geval vier van de zes festoenen behoren zonder enige twijfel tot de originele opzet van de voorgevel. Die opzet is echter nog maar ten dele aanwezig. De bovengenoemde eigenaardigheden vallen dan ook volledig te verklaren vanuit een ingrijpende verbouwing die de voorgevel heeft ondergaan – waarschijnlijk in de tweede helft van de 18<sup>de</sup> eeuw (afb. 7).

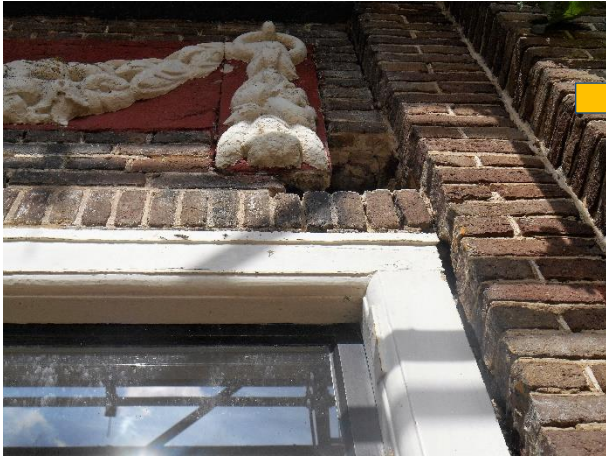
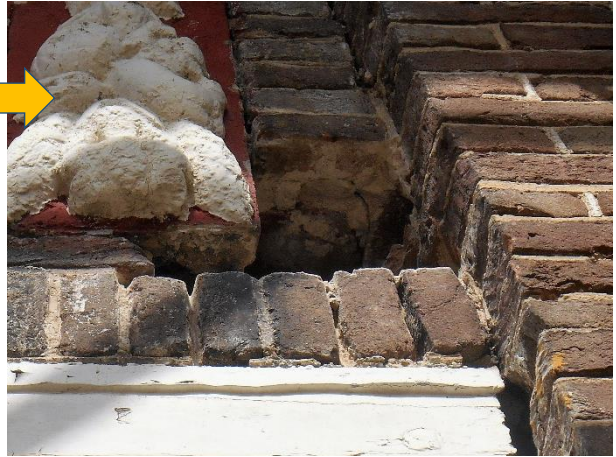
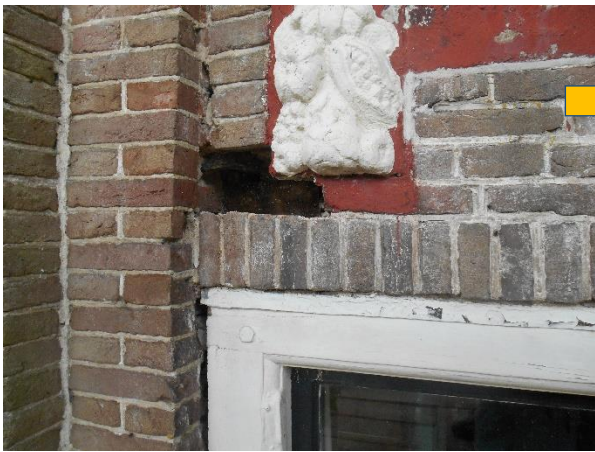
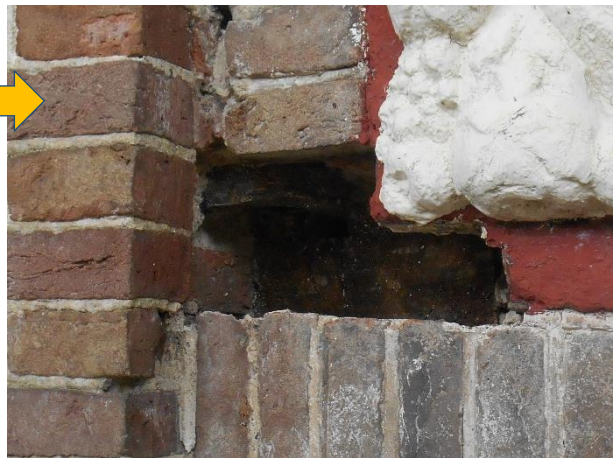
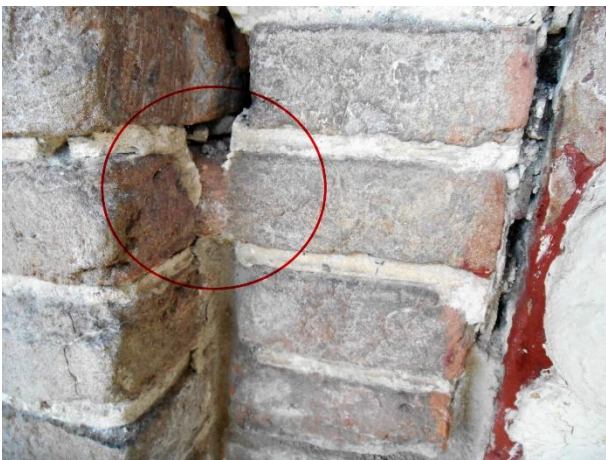
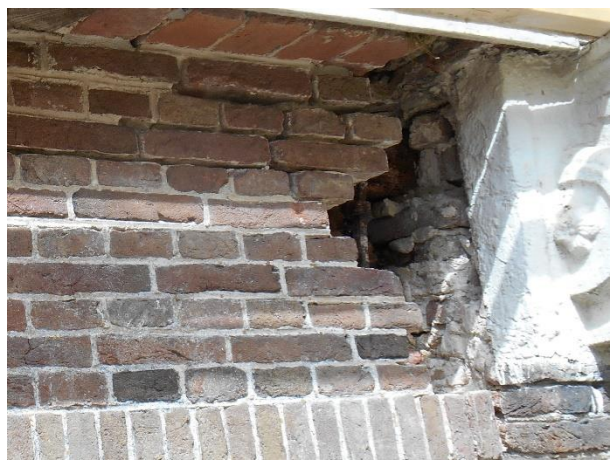
8 – 11. Op deze foto's is te zien dat de tussengelegen gevelvlakken totaal geen metselverband bezitten met het (oudere) metselwerk rondom de pilasters. Op diverse plekken is het nieuwe metselwerk met blindankers aan het oude verbonden, op ander plekken is een halfbakken poging ondernomen om met een enkele steen toch een summier verband te creëren. Let ook op de regelmaat van het oude metselwerk en de slordige afwerking van het nieuwere werk.

Tijdens die verbouwing werden de gevelvlakken tussen de pilasters vrijwel geheel verwijderd, en met kortere maar deels bredere raamvensters opnieuw opgetrokken. Dit blijkt onder meer uit het feit dat het huidige metselwerk onder, tussen en boven de vensters nauwelijks metselverband vertoont met de pilasters (afb. 8 - 11). Waar dit incidenteel wel het geval is, is dit verband overduidelijk later aangebracht, bijvoorbeeld door weggappen van een steen in het oude metselwerk (afb. 10). Met de zijgevels vertonen de (hoek)pilasters daarentegen wel een oorspronkelijk en volledig metselverband, zodat het zo goed als zeker is dat er ook met de tussenliggende gevelvlakken ooit zo’n metselverband heeft bestaan (afb. 13).

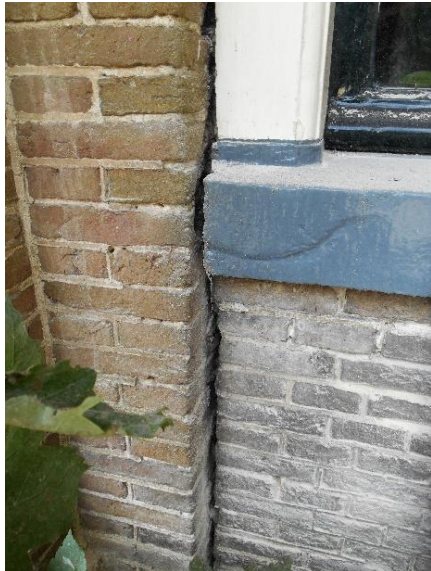
12. Kleurverschil tussen het oude (links) en nieuwere metselwerk.

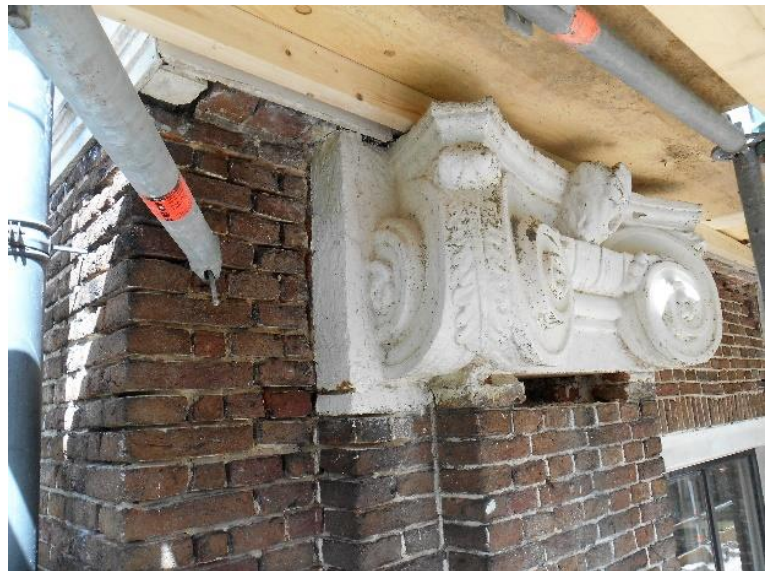
13. De hoekpilasters vertonen wel een correct metselverband met de zijgevels, wat erop duidt dat de voor- en zijgevels tot dezelfde, originele opzet behoren. Let op de klezoortjes in het hoekverband.

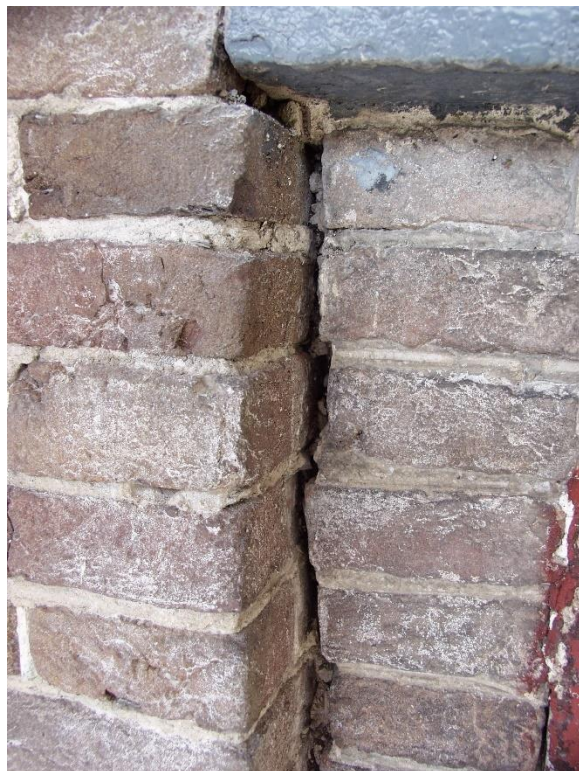
14. Ook het voegwerk laat zien dat we hier met verschillende bouwfases van doen hebben: het nieuwere voegwerk rechts is stevig nagestreken met de voegspijker (bijna een dagstreep), het oudere metselwerk links niet.

De aanpassingen werden veelal verricht met hergebruik van de oude baksteen waardoor zij niet opvallen. Toch zitten er soms kleurverschillen in de gebruikte baksteen en mortel (afb. 12). Ook nemen we in de bedoelde gevelvlakken een andere, iets minder vaardige metselhand waar en wemelt het van de kleine afwijkingen in het metselverband (afb. 16, 17) en het voegwerk (afb. 14, 15).

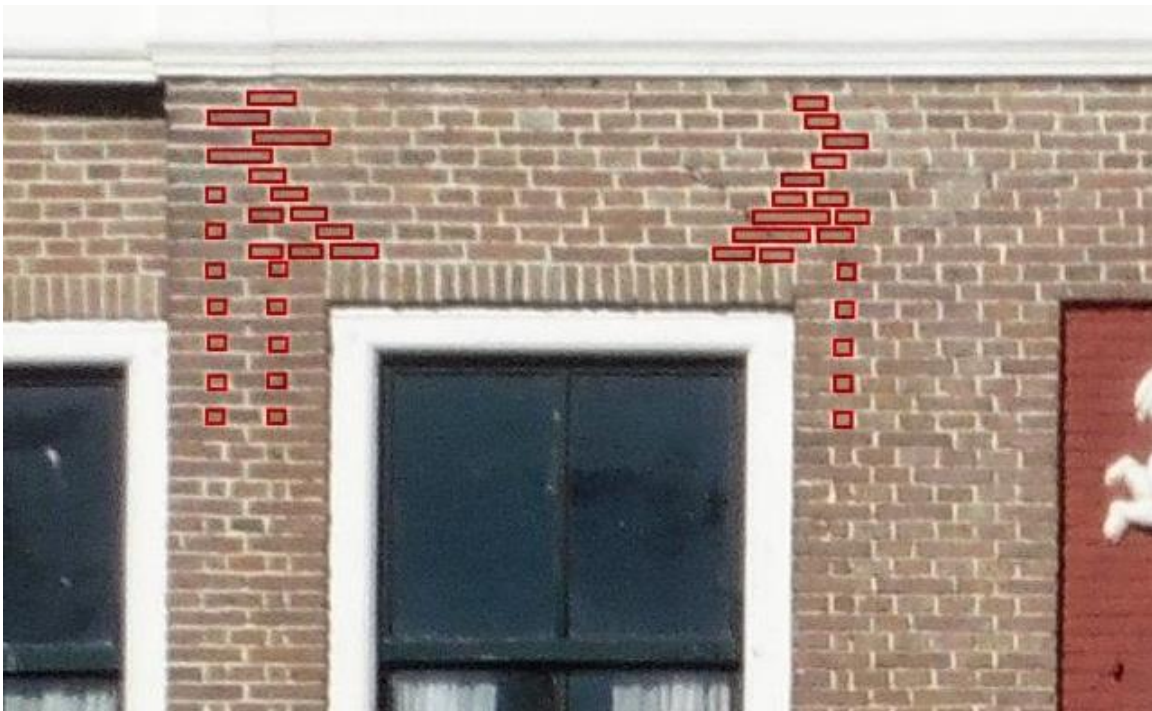
16. Foto van voor de restauratie. Aan afwijkingen in het metselverband is te zien dat de bovenkant van het middenrisaliet is aangepast, met gebruikmaking van de oude stenen. Niet voor niets zijn op deze plek veel inboetingen verricht.

Ook onder en boven de raampartijen van het middenrisaliet hebben aanpassingen plaatsgevonden, getuige het onregelmatige metselverband aldaar (16). De blinde nissen waarin zich de jaartalstenen bevinden zijn eveneens zeer waarschijnlijk niet origineel. Ze vertonen althans geen verband met het omringende metselwerk (afb. 50).

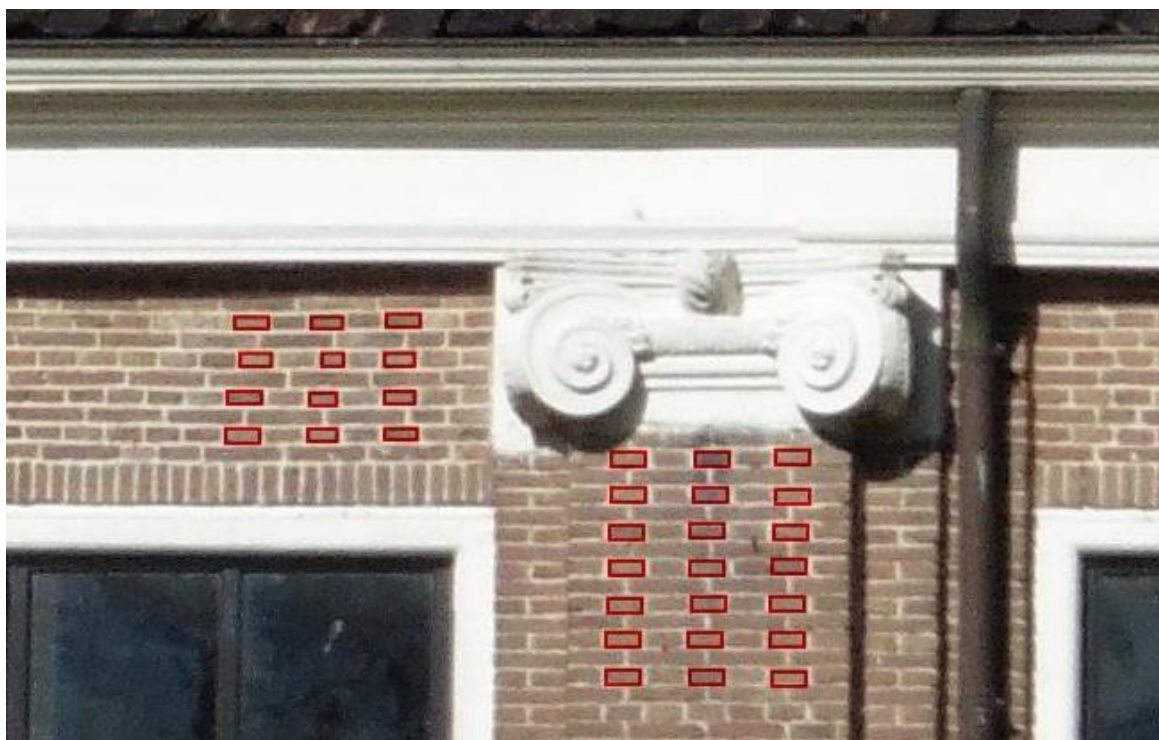
17. Foto van voor de restauratie. Het tamelijk slordige metselwerk van de vlakken boven, tussen en onder de vensters wijkt sterk af van de strak gemetselde originele gevelonderdelen – in dit geval een van de pilasters (in staand verband). Hier is overduidelijk een andere metselaar aan het werk geweest. Let op de verspringingen in de gevel bij de regenpijp. Daarvan is alleen de eerste oorspronkelijk.

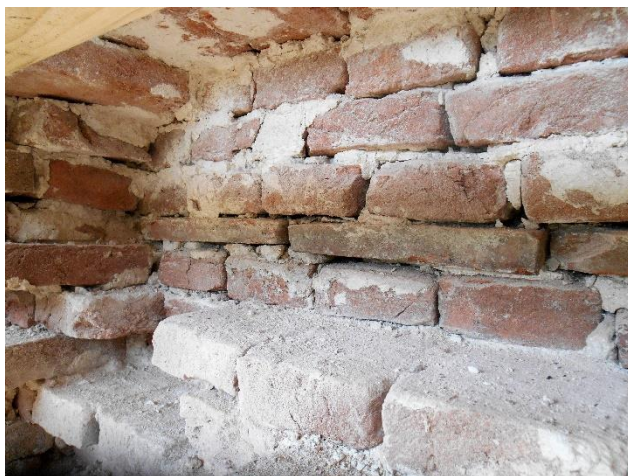
*18. Het muurwerk boven de entree laat eveneens sporen van wijzigingen zien, die blijkbaar nodig waren om de hoogte of de constructie van de deurkozijnen aan te passen.*

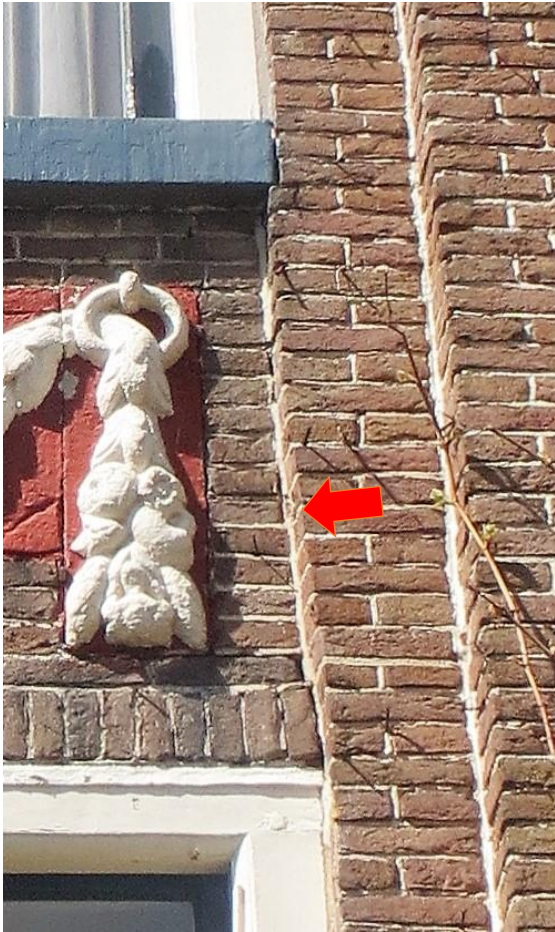
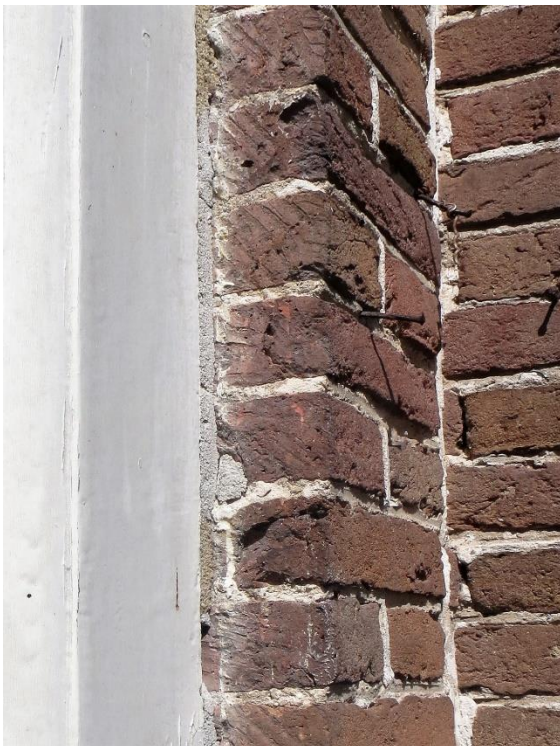
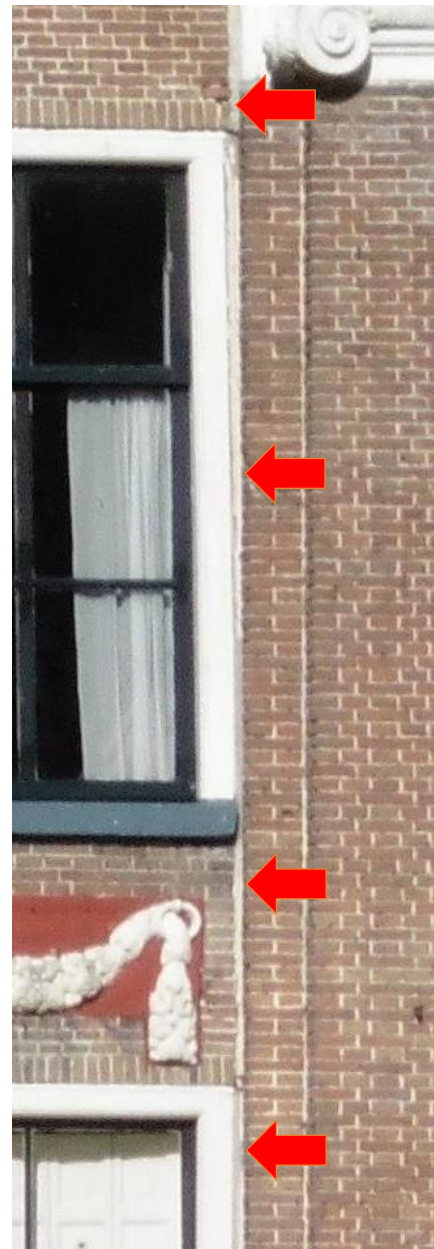
19 – 21. Voor de restauratie was al te zien dat de vensterassen tussen de pilasters (rode pijlen) werden aangepast. De voegen zijn veel te breed, de dagkanten hebben vaak een ietwat schuin verloop. Een 'scharreerslag' die op veel plekken te zien is, toont aan dat de gevel aan alle kanten is bijgehakt om deze passend te maken voor de nieuwe, bredere kozijnen.

Bewijzen voor de aanpassing zijn er in overvloed. Op diverse plaatsen zijn er zeer brede verticale voegen ontstaan – wat het gebrek aan een behoorlijk metselverband verraaft. Ook werden op tal van plekken de dagkanten bijgehakt. Dat was nodig om hele stenen af te kappen en om de verbrede raamvensters te kunnen herplaatsen (afb. 19 - 21).

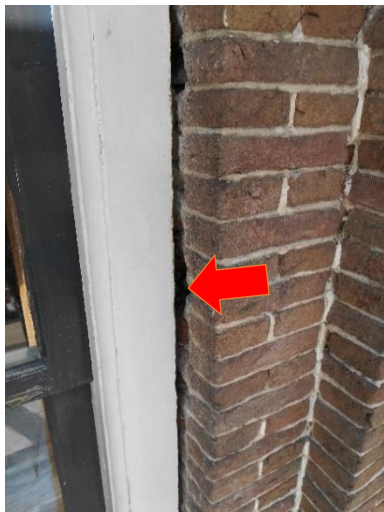
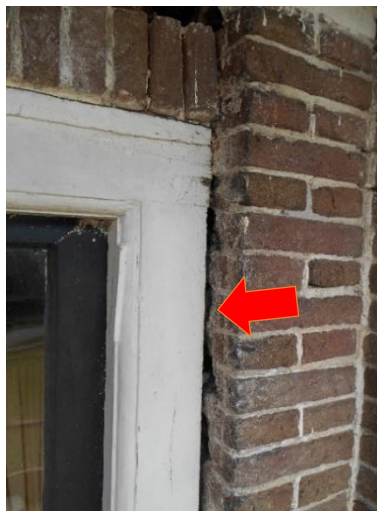
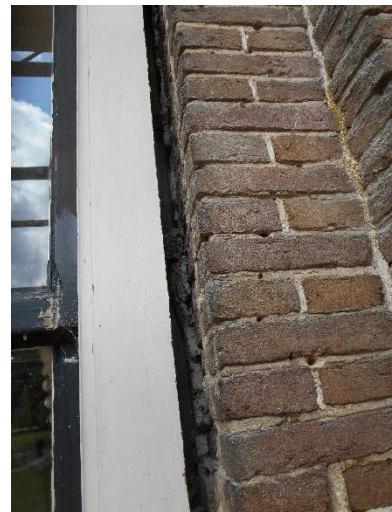
22 – 23. Om de nieuwe vensters te kunnen plaatsen werden de bakstenen in de vensteropening vaak diep ingehakt. Opvallend is dat deze ingehakte stroken op zich meestal al wel de juiste breedte bezaten, terwijl uit tekening van Pronk én uit de breedte van de festoenen bijna geen andere conclusie kan volgen dan dat deze stroken oorspronkelijk een halve steen breder waren. Dit doet vermoeden dat er al eerder op vakkundigere wijze een aanpassing was uitgevoerd. De rechter foto toont een van de enorme kieren tussen de oude gevel en nieuwere vensters.

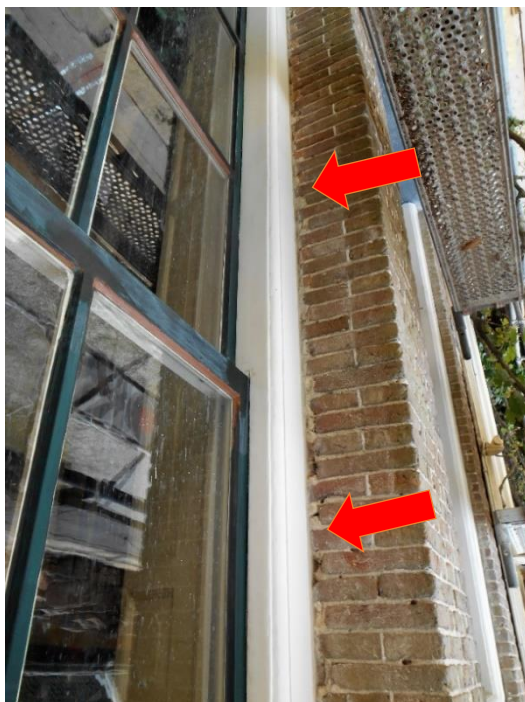
24 – 25. De verspringingen van de segmenten ter weerszijde van het middenrisaliet zijn vermoedelijk wel origineel. Restanten van deze originele spaarvelden zijn bewaard gebleven achter de huidige regenpijpen. Die aan de zijde van het middenrisaliet, die de breedte van één steen hadden, werden echter weggekapt (rode pijlen). Niet alleen de segmenten zelf, ook de vensters met de bijbehorende festoenen waren één steenlengte smaller dan in de vier overige gevallen. Door het wegkappen kwamen de nieuwe raamvensters uit het midden te staan, wat zeker niet de bedoeling van het oorspronkelijke ontwerp zal zijn geweest.

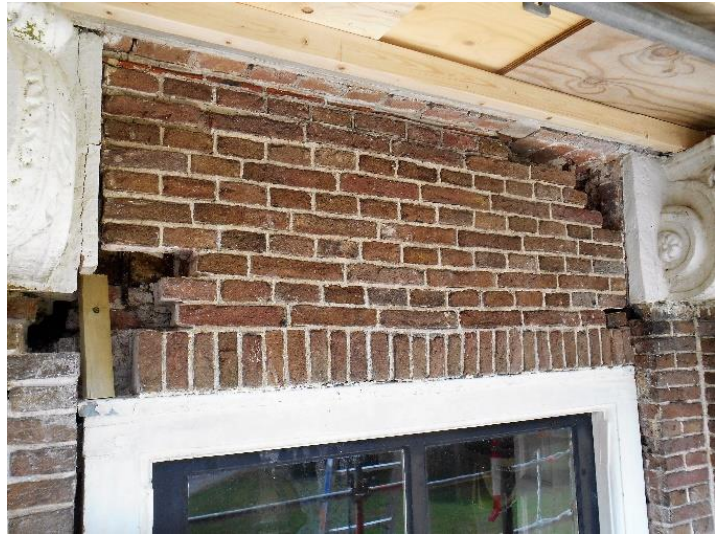
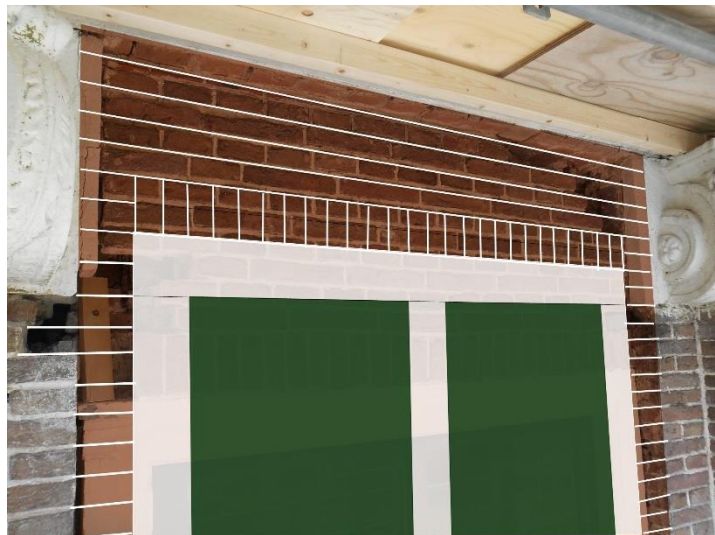
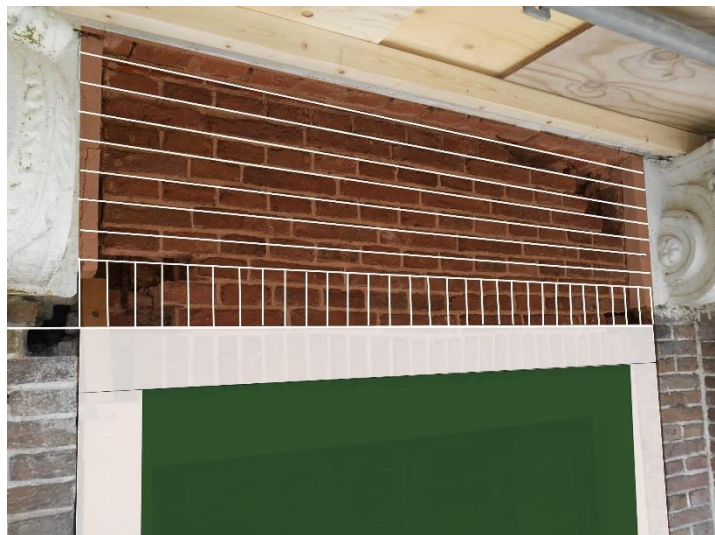
26 – 28. Deze montages laten zien hoe het gevelvalk en de plaatsing van de raamvensters kunnen zijn veranderd ter hoogte van de kapitelen.

Boven: de situatie tijdens de restauratie. Raam en gevel liggen ver naar achteren, waardoor de zijkanten van de kapitelen zichtbaar zijn.

Midden: de vermoedelijke situatie bij de bouw rond 1665. De zijkanten van de kapitelen zijn niet zichtbaar omdat het metselwerk deze bedekt. Het raamvenster, met kruiskozijn, zit veel hoger dan tegenwoordig. De bovendorpel bevindt zich op gelijke hoogte met de kapitelen. Het venster is ook smaller, zodat de strook metselwerk tussen raamstijl en pilaster anderhalve steen telt in plaats van één steen.

Op de tekening van Pronk uit 1732 is de situatie nog net zo, alleen zijn de kruisvensters er al tot schuifraamvensters vermaakt.

Onder: tussen de situatie in 1732 en de huidige situatie lijkt nog een eerdere aanpassing te hebben plaatsgevonden. Daarbij werden wel al de raamvensters verbreed, waarbij de strook tussen raamstijl en pilaster netjes tot één steen werd versmald, maar de gevelvlakken werden nog niet naar achteren geplaatst.

Mogelijk leidde deze constructie vanwege de zware, vrijwel losstaande muurvlakken tot problemen, waarna voor de huidige oplossing werd gekozen.

De vensters op de verdieping liepen blijkens de prent van Pronk helemaal door tot voorbij de kapitelen, terwijl ze daar nu drie stenen onder blijven (afb. 26 - 28). Zo te zien was ook de afstand tussen de vensters onderling geringer; vermoedelijk was er alleen ruimte voor een rollaag onder en boven de guirlandes (afb. 45, 46). Natuurlijk kunnen we deze verschillen met de huidige situatie afdoen als onzorgvuldigheid van de tekenaar. Maar dat zou van onbegrip van de architectuur getuigen. Bij bestudering van ander gevels in de pilasterstijl en bij ontwerptekeningen van Vingboons zelf, wordt duidelijk dat de vensters voortdurend in vergelijkbare afstanden ten opzichte van de basementen en kapitelen werden geplaatst (afb. 29, 30)

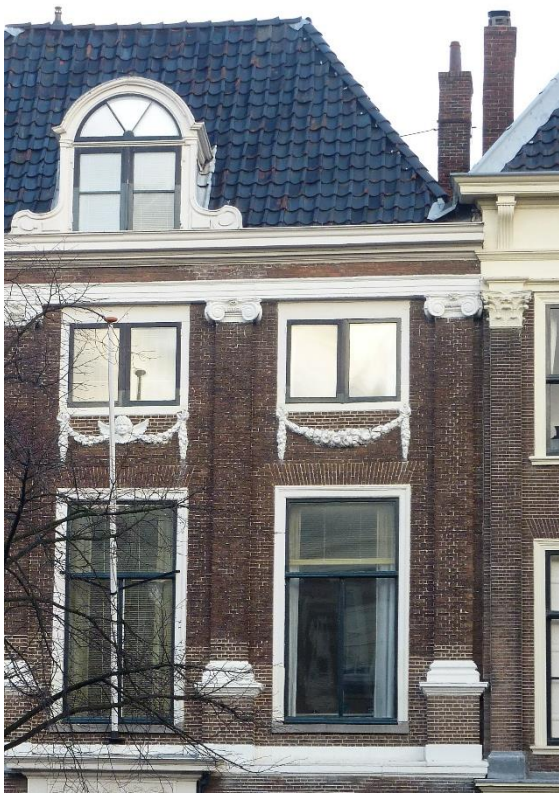
29. Dit fragment van een vrij eenvoudige bakstenen pilastergevel met Ionische kapitelen (Rapenburg 38 te Leiden, gebouwd rond 1650) geeft vermoedelijk vrij goed weer hoe we ons de gevel van Oldengaerde anno 1665 moeten voorstellen (afgezien van de vensteromvang en ruitindeling). Zo lopen de vensters, net als op de tekening van Pronk tot bijna helemaal bovenaan door. Ook heeft deze gevel net als Oldengaerde een zeer bescheiden kroonlijst. (foto: Drimble)

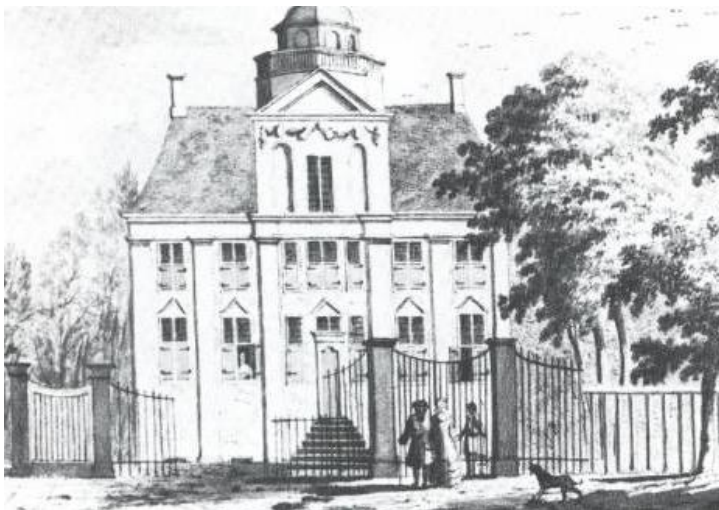
31. De Crackstate te Heerenveen, gebouwd in 1648, op een prent van Cornelis Pronk uit 1754. Het gebouw bezat nog kruisvensters in een tijd dat die bij Oldengaerde al lang waren vervangen door schuifvensters. Later kreeg de Crackstate alsnog (empire)schuifvensters.

Het betreft hoe dan ook schuifvensters. Op de tekening is de scheiding tussen het boven- en beneden raam duidelijk weergegeven. Het is niet te zien of we hier te maken hebben met het destijds gangbare type met een vast kalf of met een vroeg voorbeeld van schuiframen met een wisseldorpel. De aanwezigheid van schuiframen geeft hoe dan ook aan dat de smaak van de Van Dongens bepaald niet archaïsch was. In dezelfde periode waren het buurpand Batinge en ook de Crackstate bijvoorbeeld nog uitgerust met ouderwetse kruisvensters (afb. 4, 31).

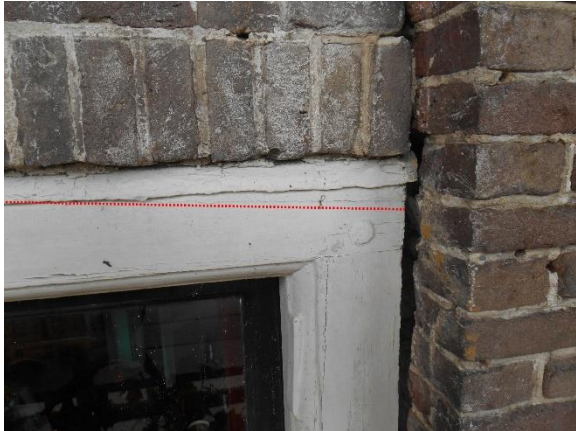
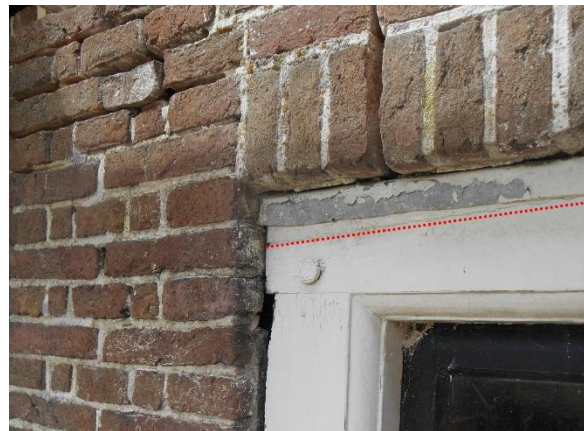
*32 – 33. De getoogde bovendorpels werden vakkundig rechtgetrokken (stipellijn). Zowel de kozijnen in de linker en rechter vensterassen als in het middenrisaliet zijn op deze wijze behandeld. Daaruit blijkt dat zij geen van allen oorspronkelijk zijn.*

Merkwaardig genoeg waren de bovendorpels van de kozijnen iets gebogen (getoogd), net als de vensters in de achtergevel. Ze werden echter met schegstukken rechtgetrokken. Dit doet vermoeden dat de vensters tot dezelfde bouwfase behoren als de achtergevel. Voor het rechtekken van de bovendorpels

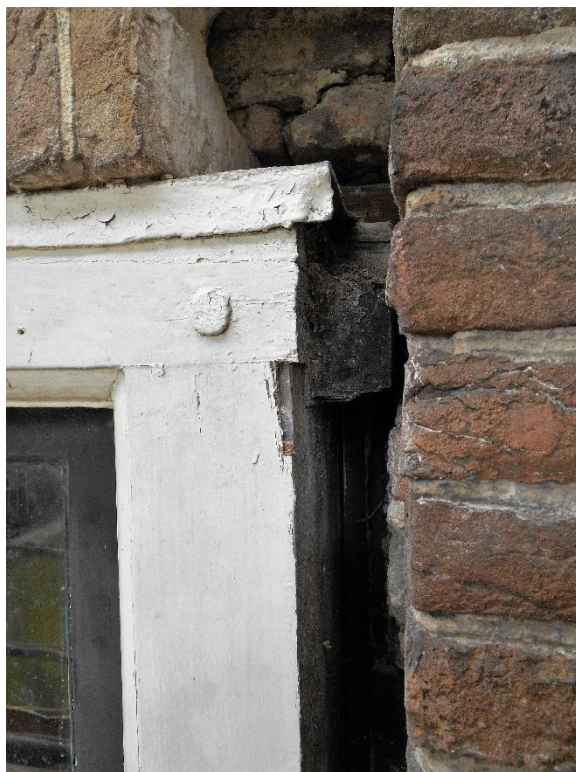
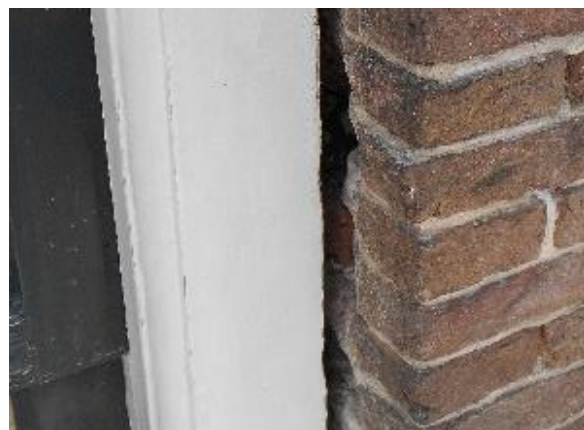
*34 – 35. De bovendorpels zijn in het bezit van oren met een geringe lengte. Daardoor was het mogelijk ze in een bestaande de gevel te plaatsen. Er hoefde enkele een smalle gleuf te worden gehakt, die werd opgevuld met hennepvezel. Oren zijn noodzakelijk om te voorkomen dat het kozijn uit de gevel wordt gedrukt.*

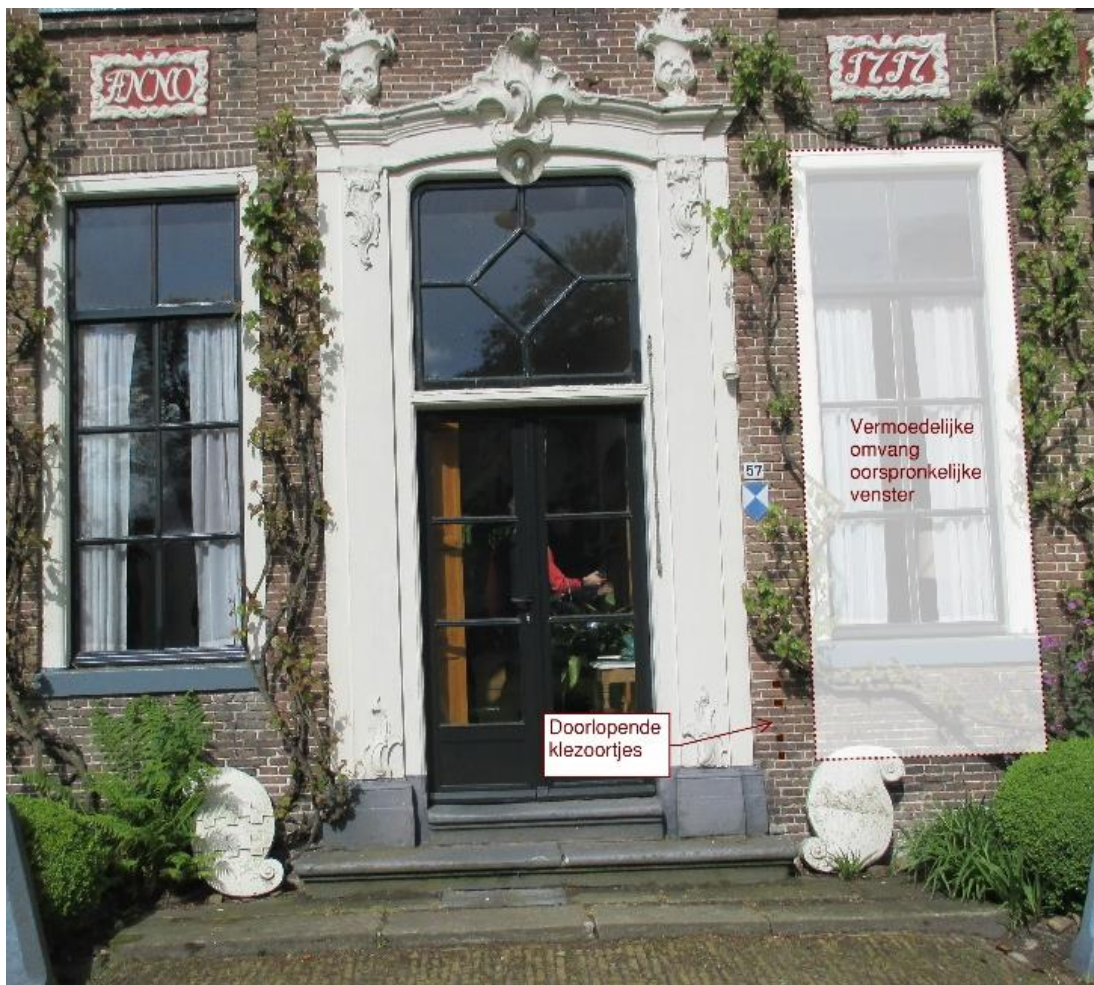
36. De vensters op de begane grond zijn een stuk langer geweest.

De raamvensters op de prent uit 1732 ogen langer en smaller dan de huidige exemplaren. De onderdorpels van de vensters op de begane grond bevonden zich op gelijke hoogte met de bovenkanten van de basementen. Nu zit daar een verschil van maar liefst negen baksteenlagen tussen. In het middenrisaliet begonnen ze op vrijwel gelijke hoogte als het deurvenster. De ramen moeten dus bijna tot aan de vloer hebben doorgelopen. Nu zitten ze daar ver boven. Naar beneden doorlopende klezoortjes markeren nog de voormalige vensteropening en bewijzen dat Pronk een correcte voorstelling van zaken gaf (afb. 36).

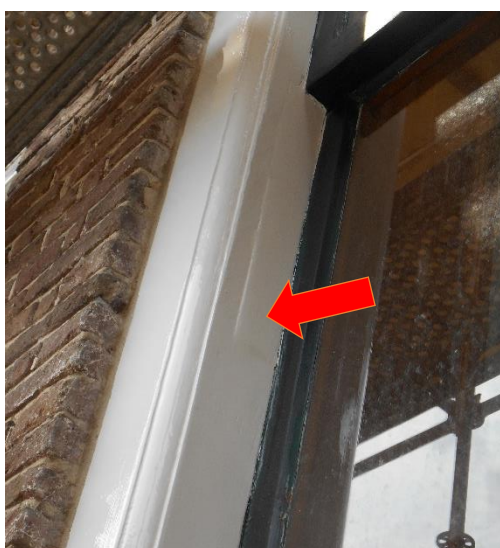
37. De krimpnamen in de stijlen verraden een eerdere raamindeling waarbij de wisseldorpel een stuk lager zat.

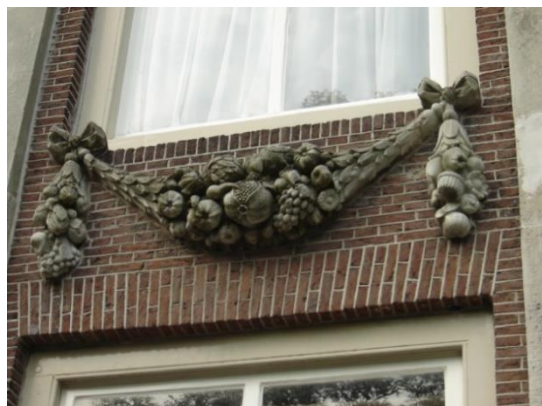
45. Deze weelderige guirlande in de gevel van het 17<sup>de</sup>-eeuws pand Korte Engelerburgerkade 18 in Dordrecht laat goed zien hoe dicht deze elementen doorgaans op de vensters en hun rollagen geplaatst waren. De blokken natuursteen waaruit de sculpturen werden gehakt moesten zoveel mogelijk uit het zicht blijven. In dit geval zijn ze zelfs in het geheel niet zichtbaar. (foto: Drimble)

Festoenen waren dikwijls kleurig beschilderd. Ze moesten de indruk wekken als echte bloemenslingers onder of boven de ramen te hangen (afb. 45). Daarom was het zaak de natuurstenen basis waaruit ze waren gehouwen zo weinig mogelijk op te laten vallen. De verticale delen lopen bij de grote festoenen van Oldengaerde daarom iets hoger door dan het horizontale deel. Zo werd een overbodig stuk gevelsteen uit het zicht gehouden en ontstond er ruimte voor een eventuele rollaag onder het bovengelegen kozijn, want de guirlandes werden doorgaans zeer dicht op de vensters geplaatst (afb. 46, 47). Bij de herplaatsing werden de festoenen echter in een veel ruimer veld geplaatst. De uitsparing voor de rollaag werd opgevuld met strekken. In feite werden ze gedegradeerd tot gewone gevelstenen.

46 – 47. Boven: een van de festoenen van het brede type tijdens de restauratie. Onder: dezelfde guirlande maar dan zoals hij vermoedelijk bij de bouw in de gevel heeft gezeten. Het ornament had dezelfde breedte als de – smallere – vensters en zat daar veel dichters op. De ringen lijken aan de onderdorpel te zijn bevestigd. Mogelijk was de rollaag onder de vensters zelfs afwezig en zat alles nog dichters op elkaar, zoals bij het Dordtse voorbeeld (afb. 45). Natuurstenen onderdorpels waren waarschijnlijk afwezig.

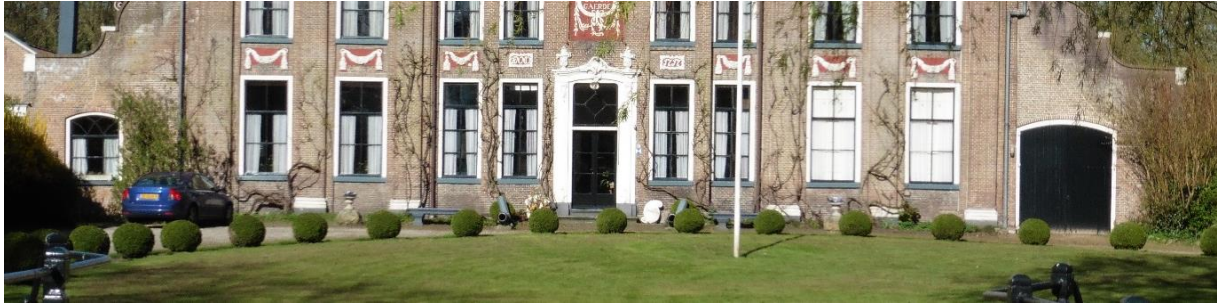
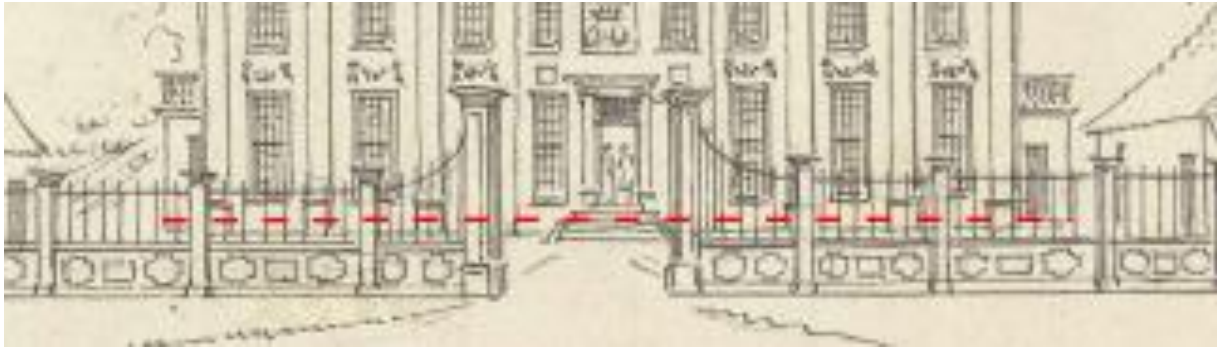
48 - 49. De rode stippellijn geeft het maaiveld na de ophoging weer.

Alle voorgenoemde aanpassingen vonden niet zomaar plaats. Ze waren noodzakelijk vanwege de ophoging van het voorterrein met ongeveer een halve meter. Op de tekening van Pronk is het verschil duidelijk te zien: niet alleen telde de bordestrap twee treden meer dan tegenwoordig, ook waren de basementen van de pilasters veel forser (afb. 48 - 49). Na de ophoging kwamen de raamvensters voor het oog veel te dicht bij de grond te zitten. Ze moesten dus omhoog worden gebracht en iets worden ingekort om een visueel aantrekkelijk beeld te behouden. Het verlies aan lichtinval dat daar het gevolg van was, werd gecompenseerd door een deel van de vensters te verbreden.

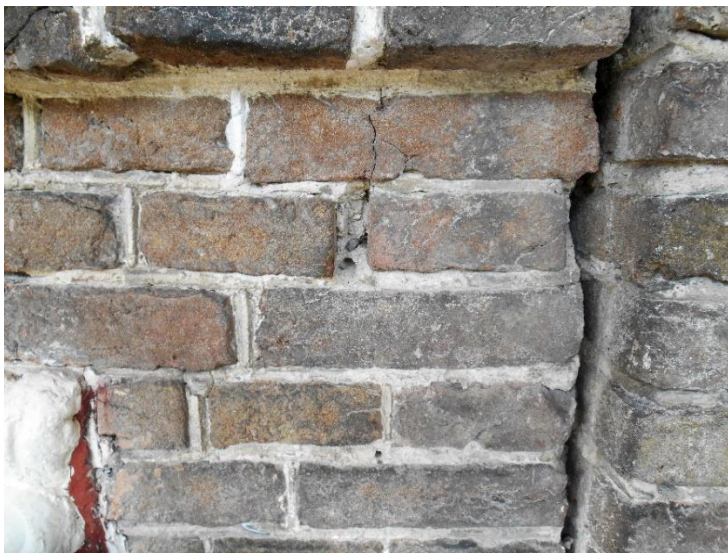
*50. De blinde nis waarin de jaartalstenen zijn geplaatst, vertoont ook dieper in de gevel geen metselverband met de omringende gevelvlakken. Het lijkt erop dat we ook hier te maken hebben met een latere ingreep waarbij tevens de jaartalstenen zijn geplaatst.*

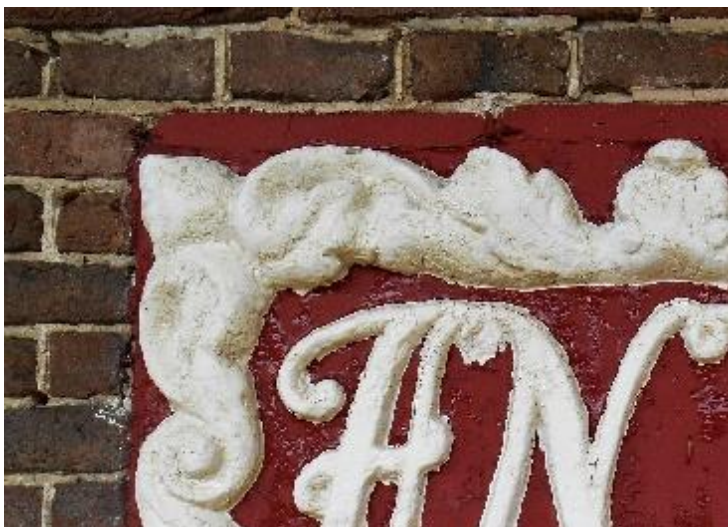
*51. Het metselwerk rondom de jaartalstenen verdient geen schoonheidsprijs. De klezootjes zijn slordig afgekapt en de steen waar 'anno' op staat moest passend worden gemaakt met behulp van een randje plavuizen.*

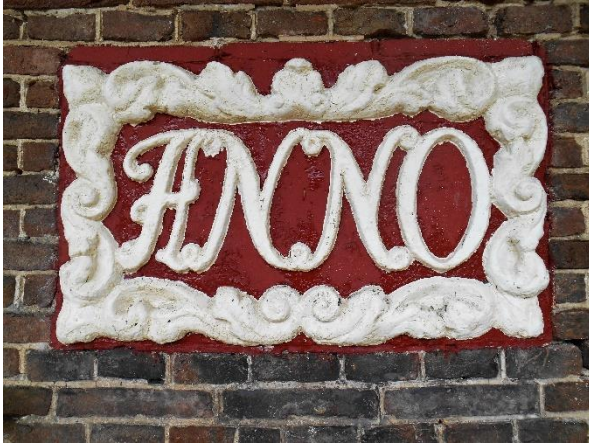
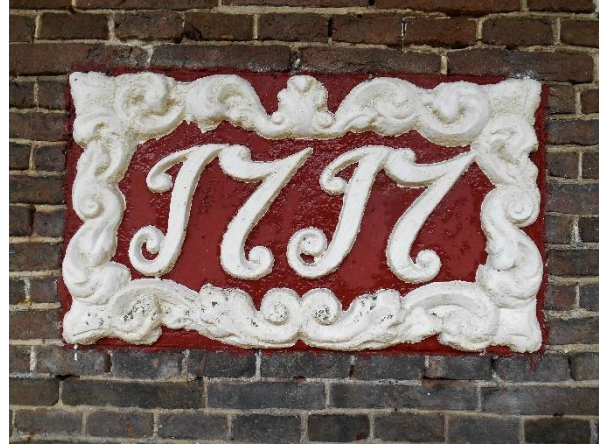
52 – 55. De strakke architectuurmode van rond 1717, strekte zich ook uit tot gevelstenen (zie onder). De jaartalstenen met hun drukke cartouches en slagroomtaartcijfers en -letters kunnen uiteraard een persoonlijke smaak vertegenwoordigen. Toch passen ze meer in de Rococostijl die tussen 1740 en 1775 in zwang was. (foto's onder: Bond Heemschut en Vrienden van de Amsterdamse Gevelstenen)

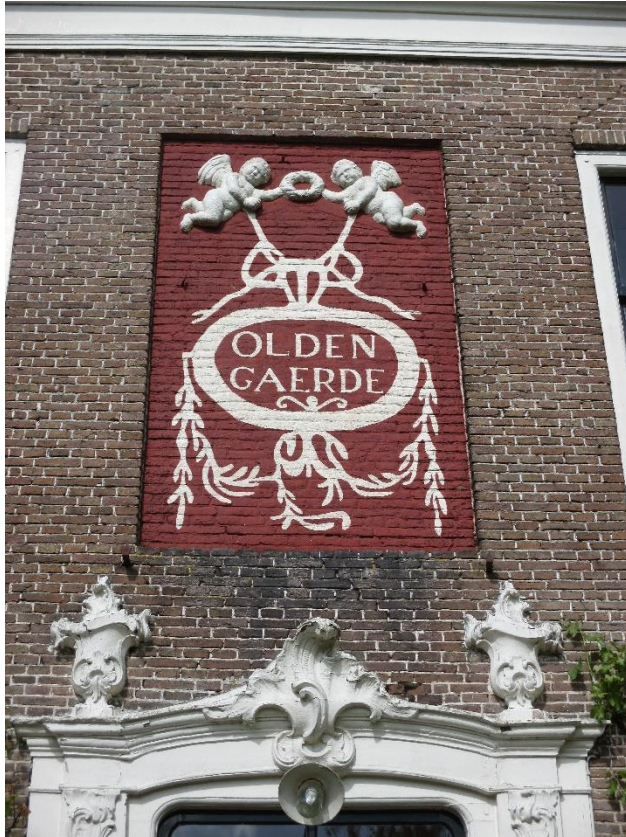
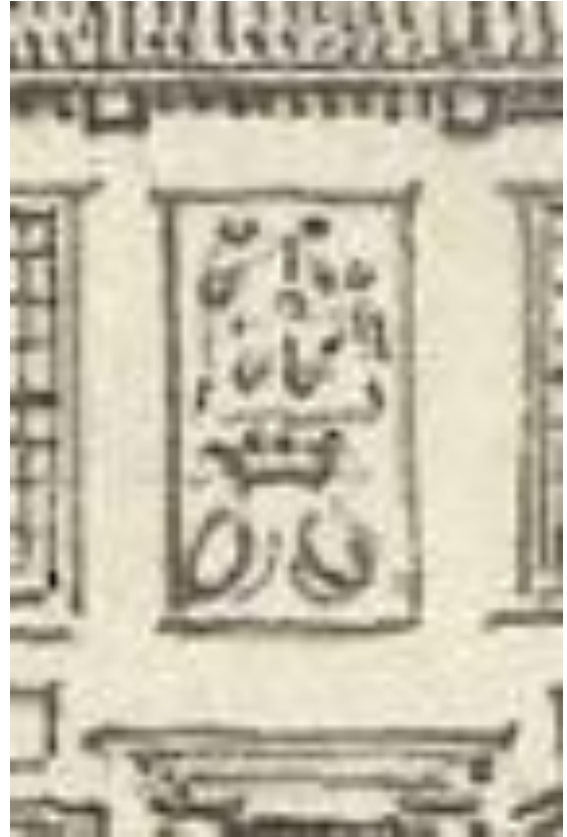
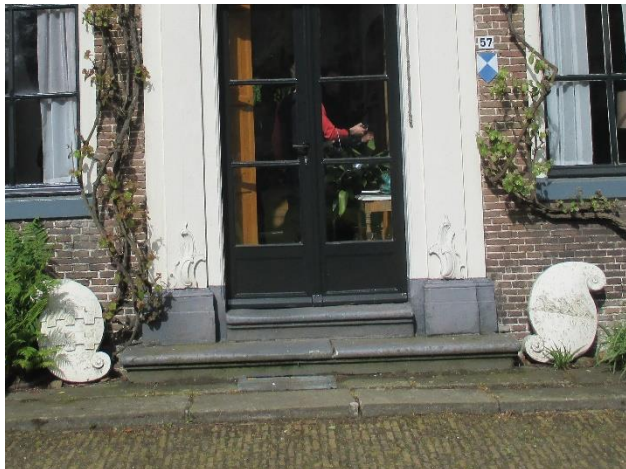
57 - 59. Pronk gaf schetsmatig de putti bovenin de blinde nis weer. Onderin tekende hij duidelijk ovale wapenstenen, vermoedelijk de exemplaren die nu nog naast de entree staan. Tussen deze elementen bevonden zich nog andere ornamenten, waaronder een kroon, waarvan echter geen spoor meer te bekennen is.

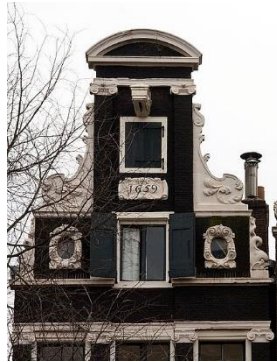
60 – 61. Pilasters in de halsgevel zijn een typisch 17<sup>de</sup>-eeuws fenomeen. Rechts Herengracht 59 te Amsterdam uit 1659. In de 18<sup>de</sup> eeuw werden halsgevels doorgaans vlak uitgevoerd. De balustrade is wel een element dat – maar dan als attiek – in de 18<sup>de</sup> eeuw grote populariteit genoot.

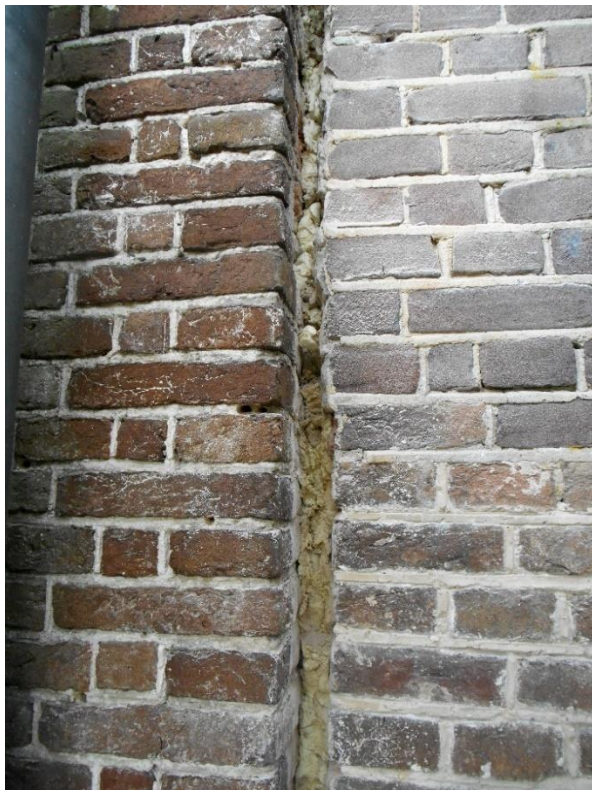
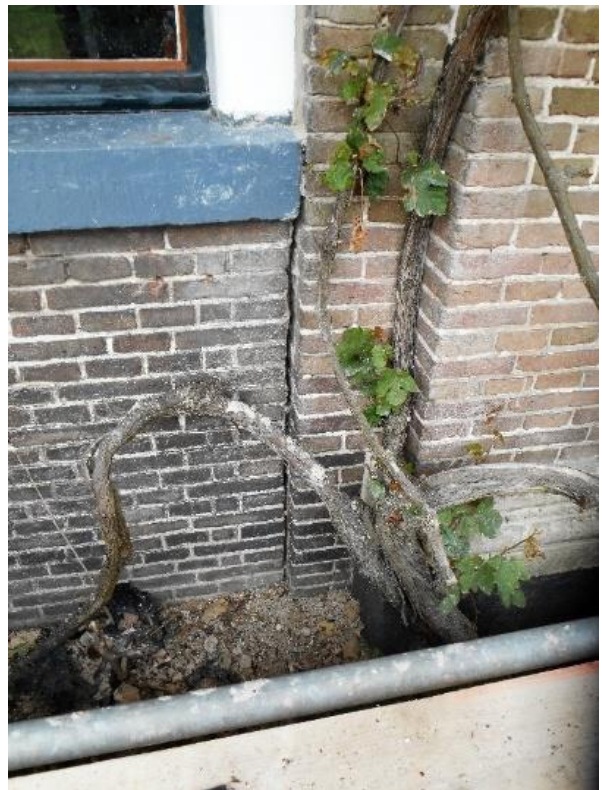
63 – 64. Klezoren in een oorspronkelijk deel van de gevel (rechterhoek) en een vervangen gevelvlak (onder het venster links van het middenrisaliet)
