# **Er zit méér achter de voorgevel**

**Bouwhistorische beschouwing voorgevel havezate Oldengaerde  
te Dwingeloo**

Jim Klingers, Wijster 2017

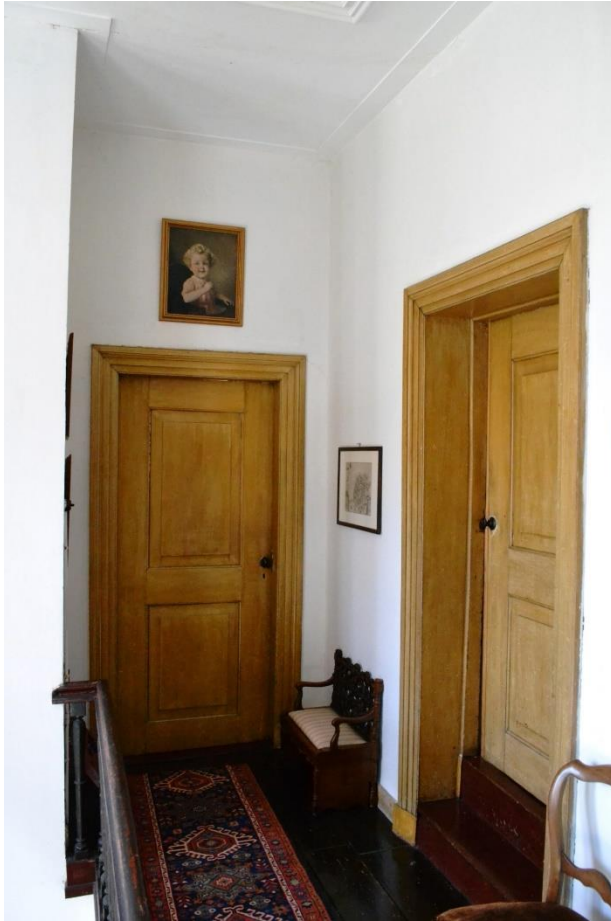
65 – 67. De classicistische omlijstingen van de twee vlaks deurvensters die op diverse plaatsen in het voorste deel van het pand worden aangetroffen zijn niet typerend voor de Lodewijk XIV-stijl. Ze vertonen daarentegen grote overeenkomsten met 17<sup>de</sup> -eeuwse deuromlijstingen in het Vrouwenhuis te Zwolle.

Op de overloop en tussen de voorsuite en haardkamer komen een aantal eenvoudige twee vlaks deurvensters voor die door MAB in de tweede helft van de 19<sup>de</sup> eeuw worden geplaatst.<sup>8</sup> In feite stammen zij waarschijnlijk uit de tweede helft van de 17<sup>de</sup> eeuw. De classicistische vormgeving van het lijstwerk komt sterk overeen met dat van de 17<sup>de</sup>-eeuwse deurvensters in het Zwolse Vrouwenhuis (afb. 67). Ook de geringe dikte van de deuren en de kwartbolle profilering rondom de panelen duidt op een hoge ouderdom. De deurvensters bevinden zich in de minder belangrijke vertrekken van het huis, waar aanpassing aan de nieuwste mode niet relevant was. Tussen de haardkamer en de voor-suite is één zo'n deurvenster omlijst door een later aangebracht architraaf in Lodewijk XIV-stijl (dat wel heel goed uit 1717 zou kunnen dateren). Daarbij zijn de oorspronkelijk neuten blijven zitten. Opnieuw een aanwijzing dat we hier met een ouder type te maken hebben (afb. 68, 69).

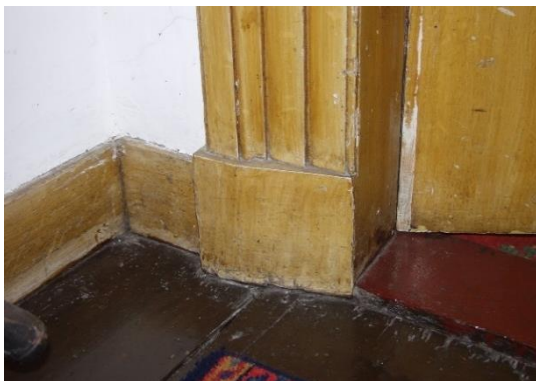
68 – 69. De classicistische omlijstingen staan op afgeschuinde neuten (links). Bij het venster tussen de haardkamer en de suite is het lijstwerk in de eerste helft van de 18<sup>de</sup> eeuw vervangen door een smallere lijst met holle en bolle profielen, typerend voor de Lodewijk XIV-stijl. De oude, veel te brede neuten bleven echter zitten (rechts). Een aanwijzing dat de classicistische lijsten en dus vermoedelijk ook de twee vlaks deuren ouder zijn dan de exemplaren in Lodewijk XIV-stijl.
