Het dertiende erf van een verdwenen esdorp

Bouwhistorische verkenning Drogterweg 13 te Zuidwolde

Jim Klingers, Wijster, april 2017

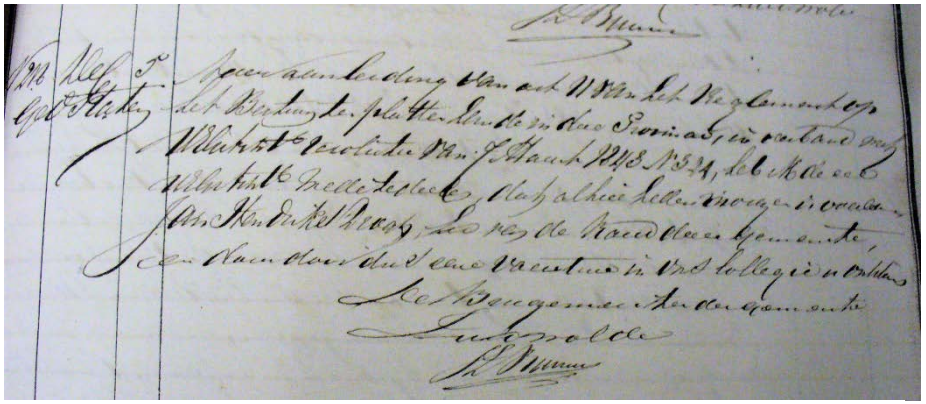
5. De burgemeester meldt dat Jan Hendriks Drogt is overleden.

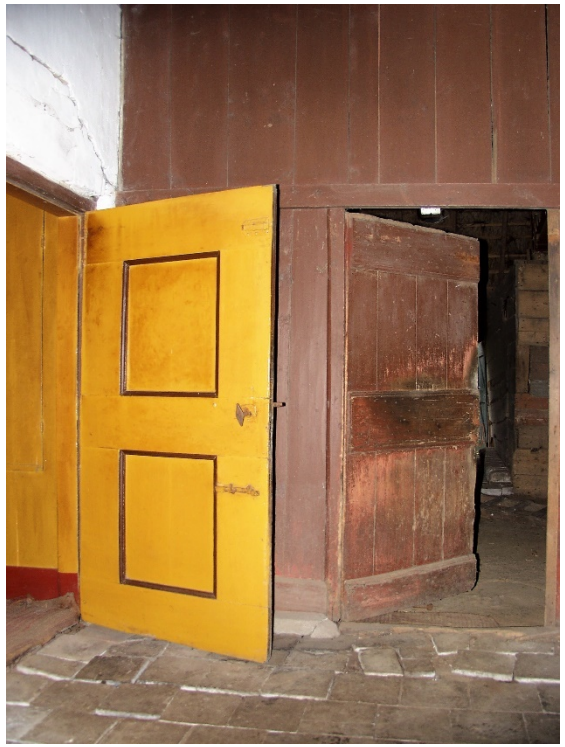
55. Toegangsdeur tot woongedeelte.

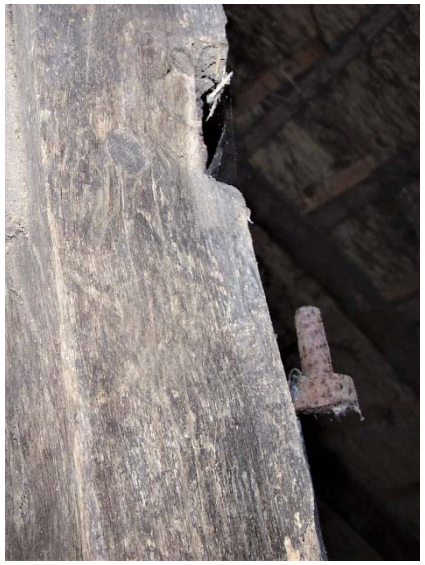
127. Duim en gat bovendorpel.

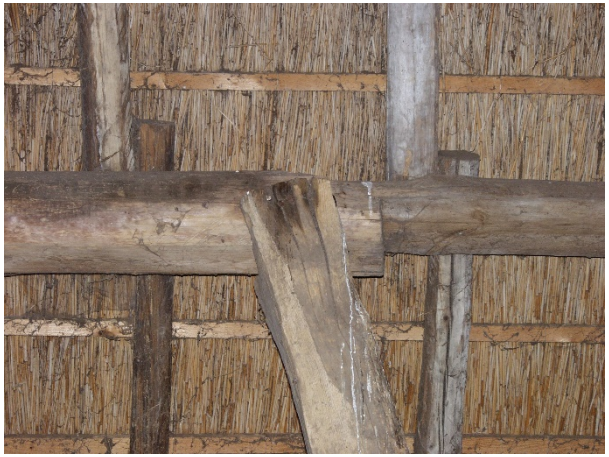
134. Verlenging gebintplaat zuidkant.

135. Verlenging gebintplaat noordkant.

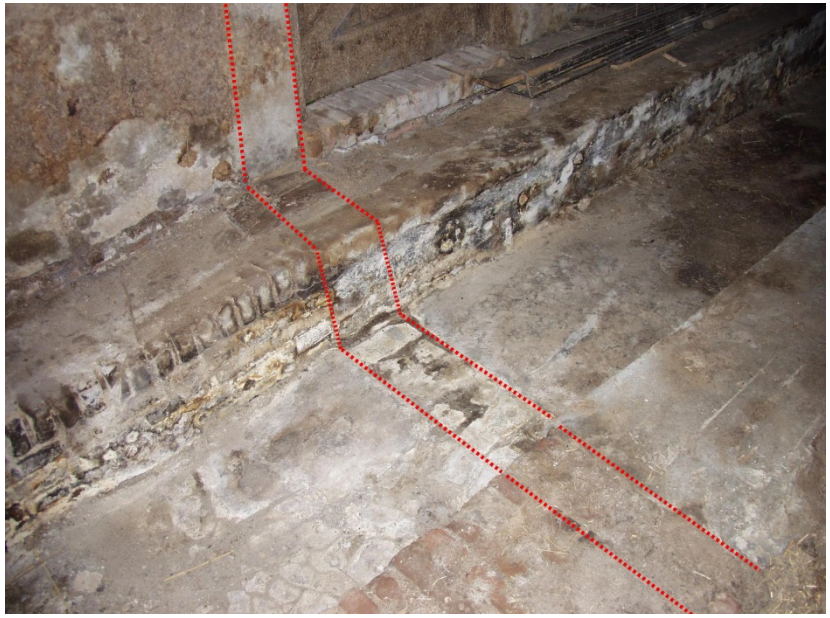
136. Oude fundering tekent zich af in grupstal.

137. Kop van de achtste stijl (zuidkant) met verminkt gat voor korbeel.
